Il Grande Est di Devero

Percorso ciclo-escursionistico tra gli alpeggi del Bettelmatt

Maggio 2023	PROGETTO ESECUTIVO
Elaborato 01	RELAZIONE ILLUSTRATIVA GENERALE DOCUMENTAZIONE FOTOGRAFICA

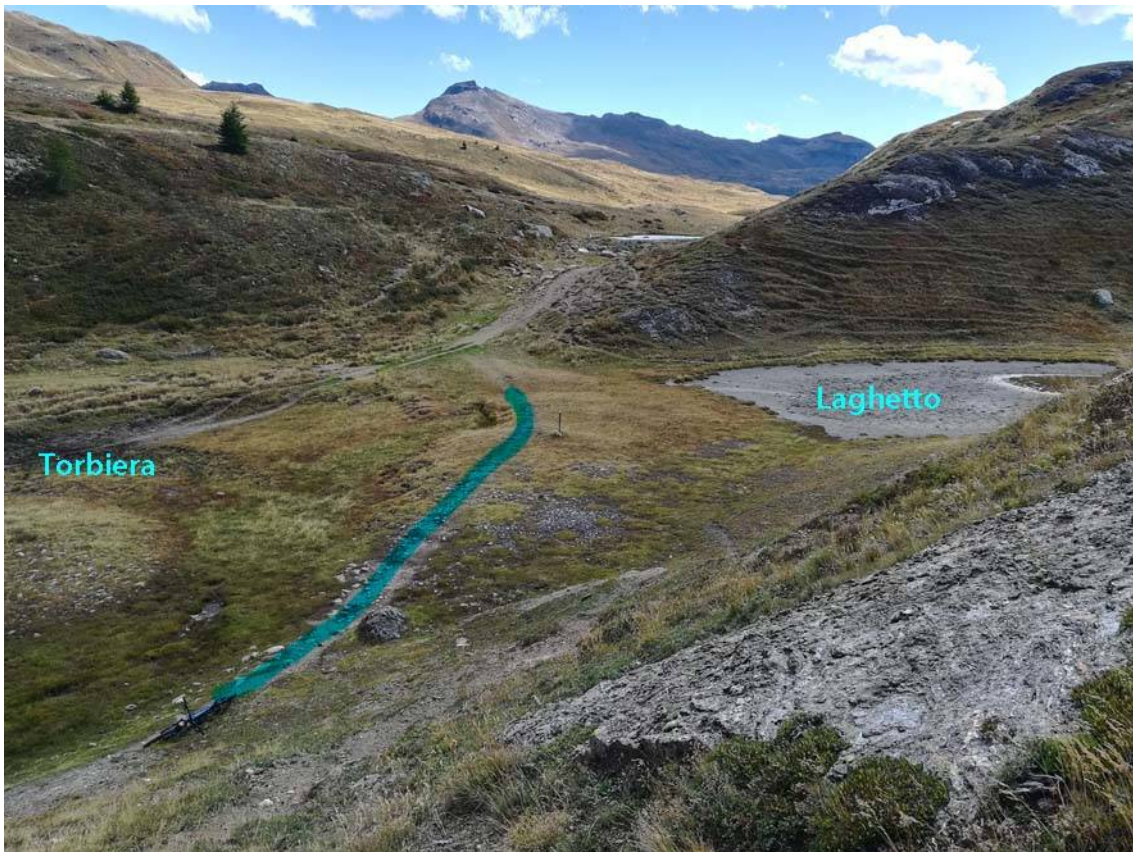
Problema riscontrato: il sentiero attraversa un tratto umido tra un laghetto e una torbiera.

Foto 1: tratta umida oggetto di sistemazione

Intervento previsto: anziché prevedere la posa una passerella lignea si è optato per la realizzazione di una pavimentazione in pietrame spaccato grossolanamente in lastroni e posato "ad opus incertum" con giunti lasciati liberi. Materiale reperito in loco.

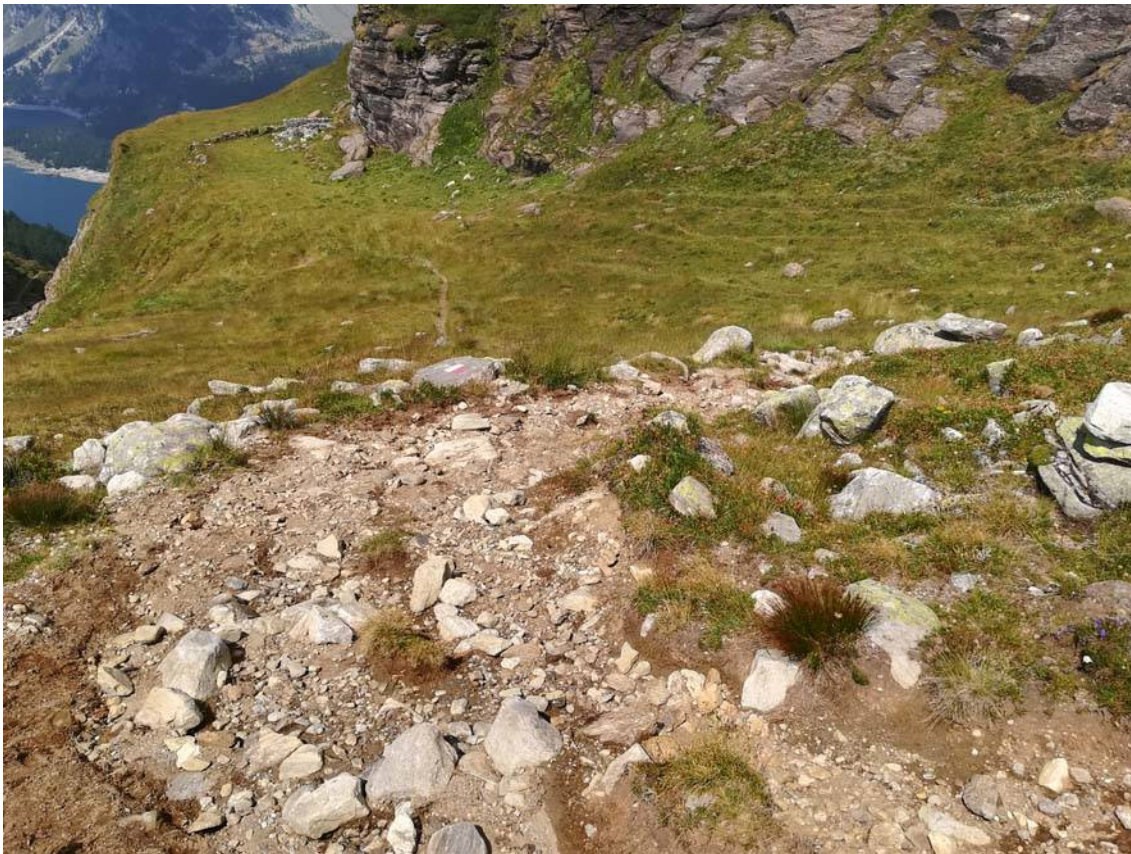
Problema riscontrato: tratta ripida con sentiero scavato in trincea per mancanza di tagliaacqua. Gli escursionisti preferiscono passare fuori sentiero con conseguente proliferazioni di tracce.

Foto 3: intervento lineare 2: sentiero ripido molto dissestato

Intervento previsto: allargamento del sentiero più evidente con riempimento della trincea e posa di 4 canalette tagliaacqua per lo scarico delle acque meteoriche.

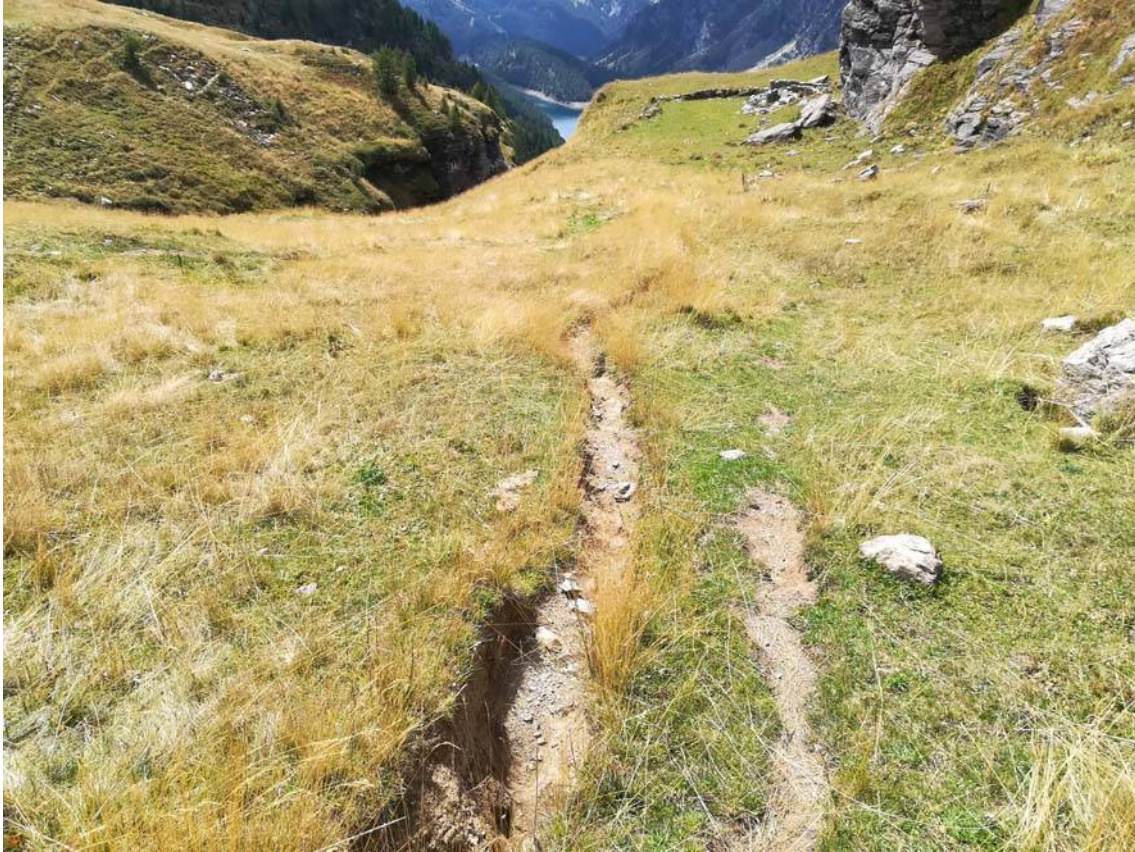
Problema riscontrato: tratta ripida che scende verso l'alveo del Rio della Satta, molto rovinato e con presenza di abbondante materiale pietroso sciolto che rende difficoltosa la progressione

Foto 4: intervento lineare 3: sentiero ripido stretto e in trincea

Intervento previsto: regolarizzazione e spietramento del sentiero, compreso la formazione delle opportune pendenze per lo scarico delle acque meteoriche, e realizzazione di una scogliera di sostegno sul lato a monte del sentiero utilizzando materiale reperito in loco.

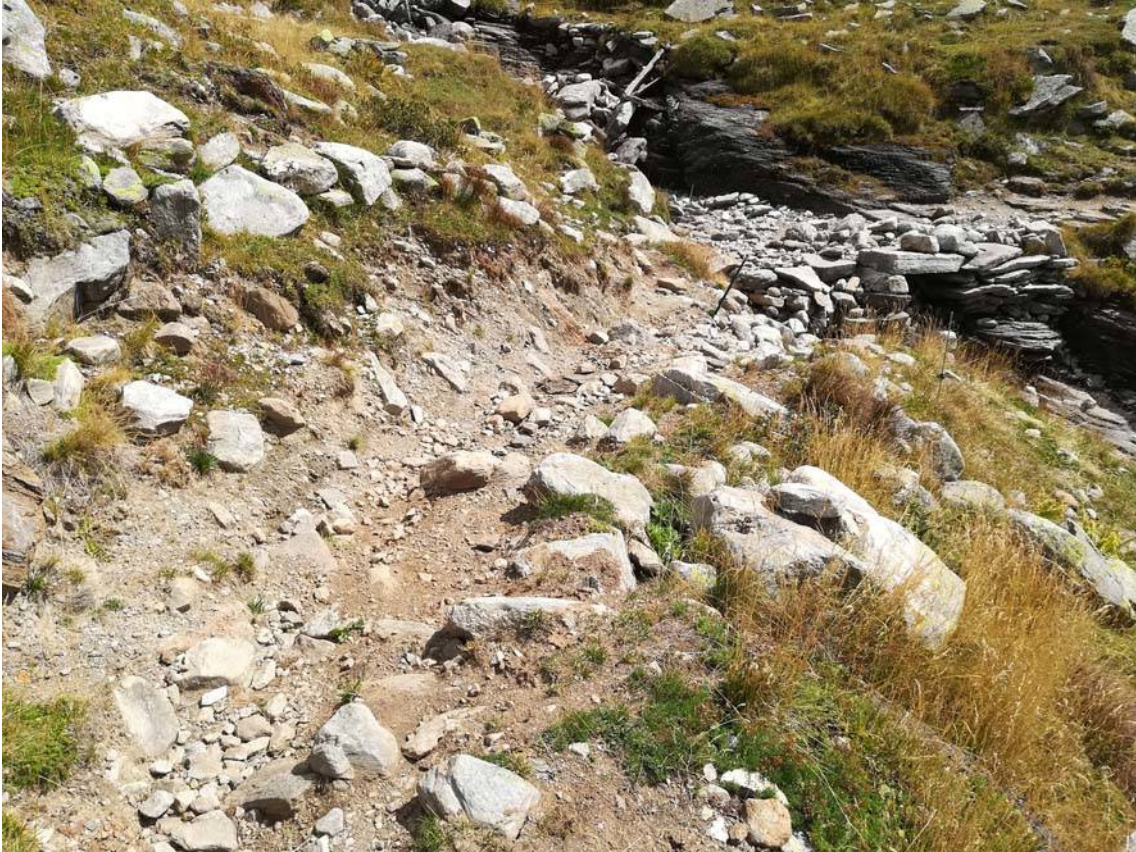
Problema riscontrato: tratta a mezza costa subito prima del guado sul Rio della Satta. Il sentiero è molto scavato e presenta molto materiale pietroso sciolto che rende difficoltosa la progressione

Foto 5: intervento lineare 5: la presenza di materiale pietroso sciolto rende difficoltosa la progressione

Intervento previsto: regolarizzazione e spietramento del sentiero e realizzazione di una scogliera al piede sul lato a monte con materiale reperito sul posto

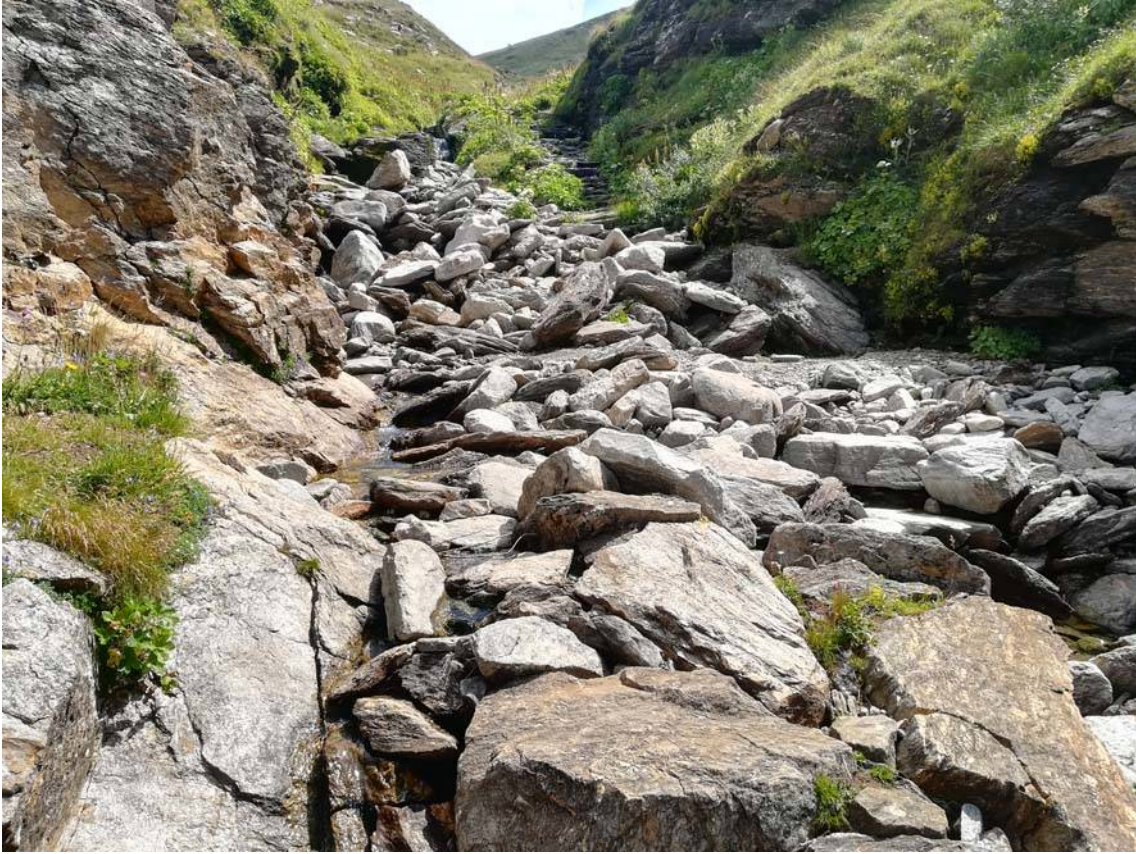
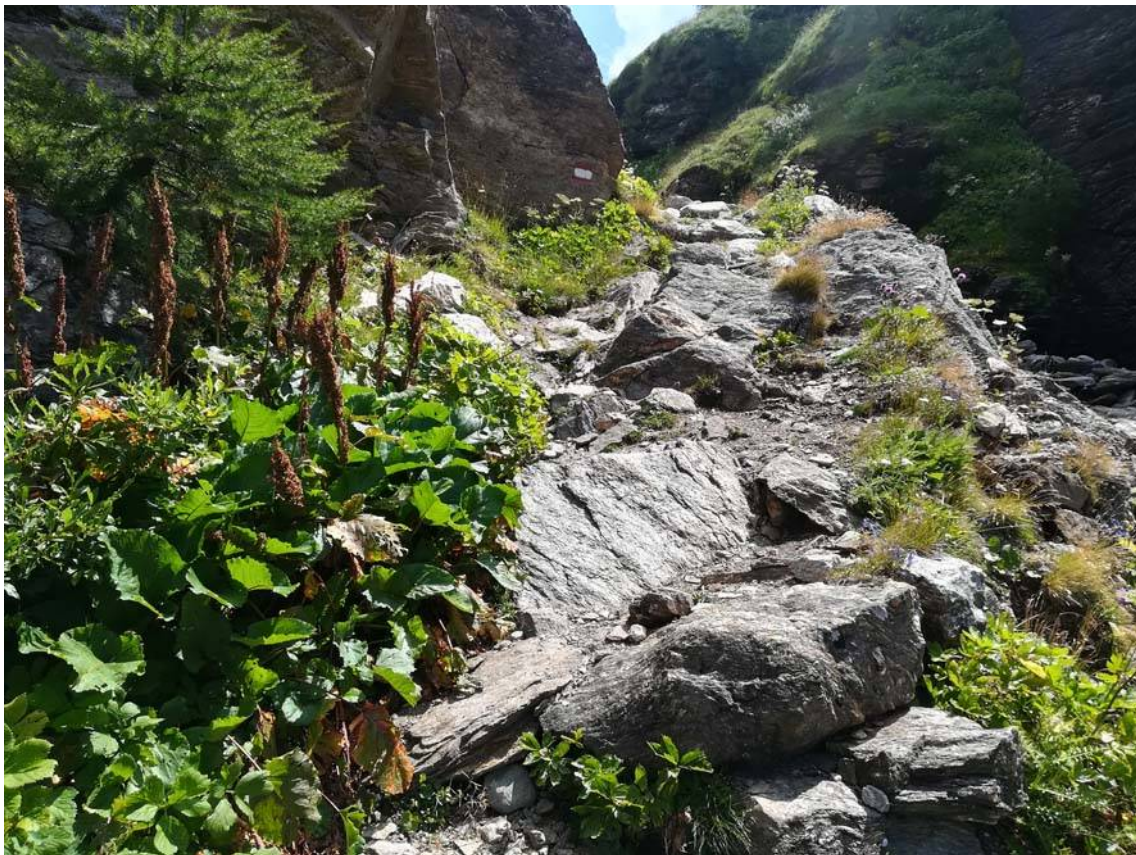
Problema riscontrato: tratto particolarmente dissestato lungo il Rio della Satta. A seguito dell'evento alluvionale dell'agosto 2020 il percorso a gradini e l'originario lastricato è stato completamente distrutto e l'alveo non è più ben definito ma le acque corrono lungo il sentiero

Foto 6a: intervento lineare 6: tratto particolarmente dissestato lungo il Rio della Valle

Foto 6b: intervento lineare 6: tratto particolarmente dissestato lungo il Rio della Valle

Intervento previsto: realizzazione di un nuovo tratto di lastricato e di un guado a corda molla. Materiale reperito sul posto

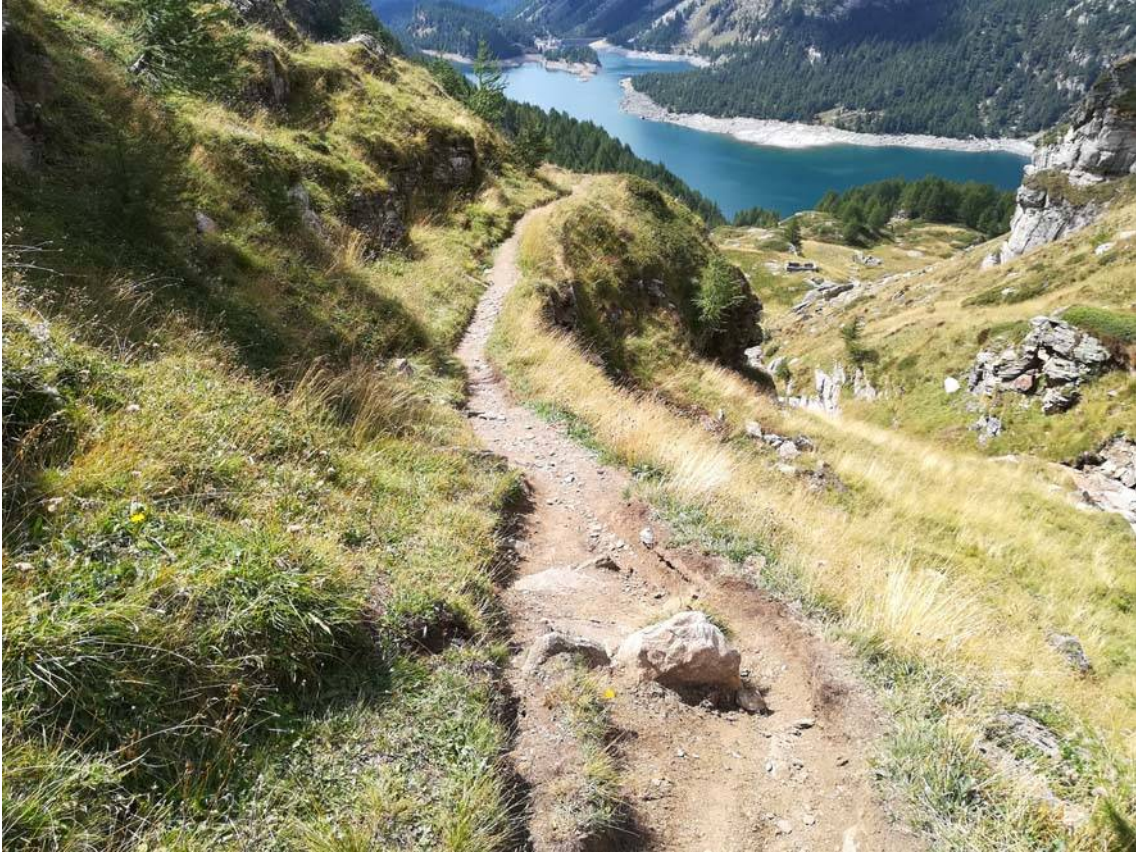
Problema riscontrato: tratto a mezzacosta stretto e con forte esposizione

Foto 7: intervento lineare 7: tratto stretto e esposto

Intervento previsto: allargamento del sentiero e posa di 2 canalette tagliaacqua

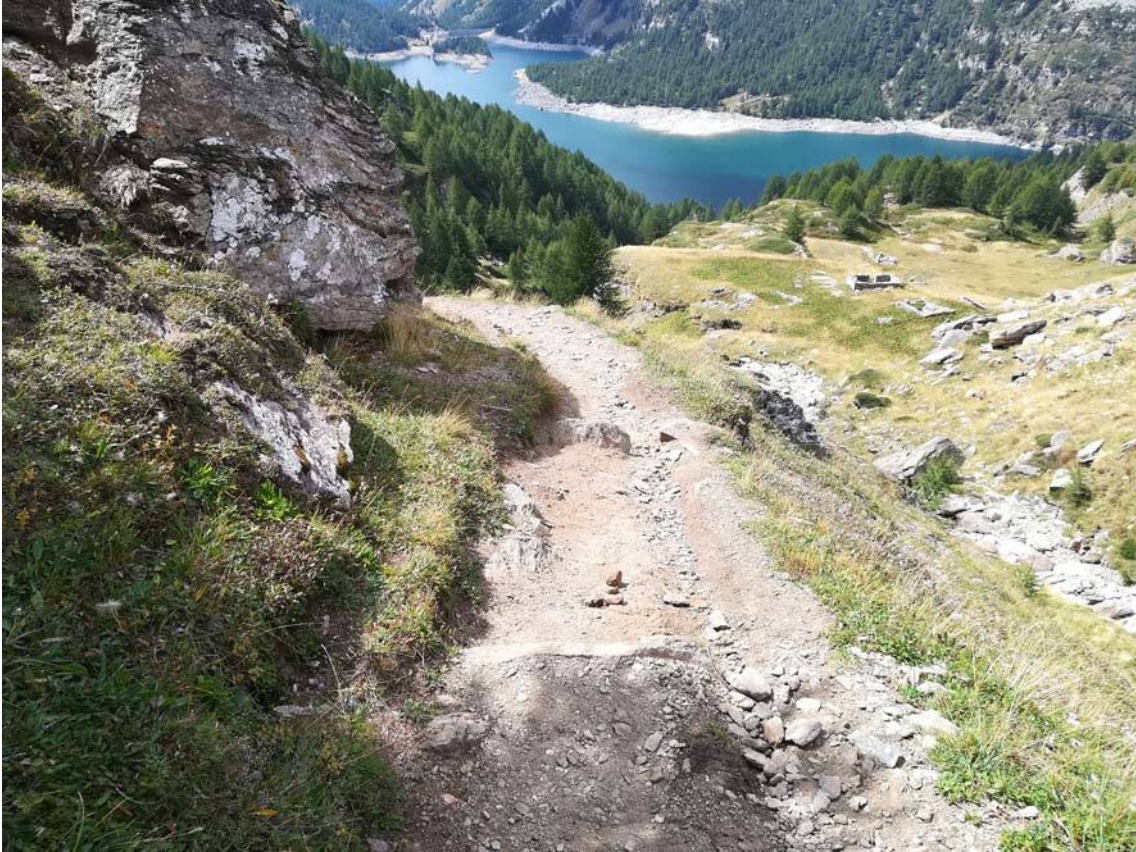
Problema riscontrato: tratto a mezzacosta stretto, ripido e con forte esposizione prima di un tratto lastricato esistente

Foto 8: intervento lineare 8: tratto molto rovinato ed esposto dove si interverrà realizzando un tratto di lastricato

Intervento previsto: realizzazione nuovo tratto di lastricato

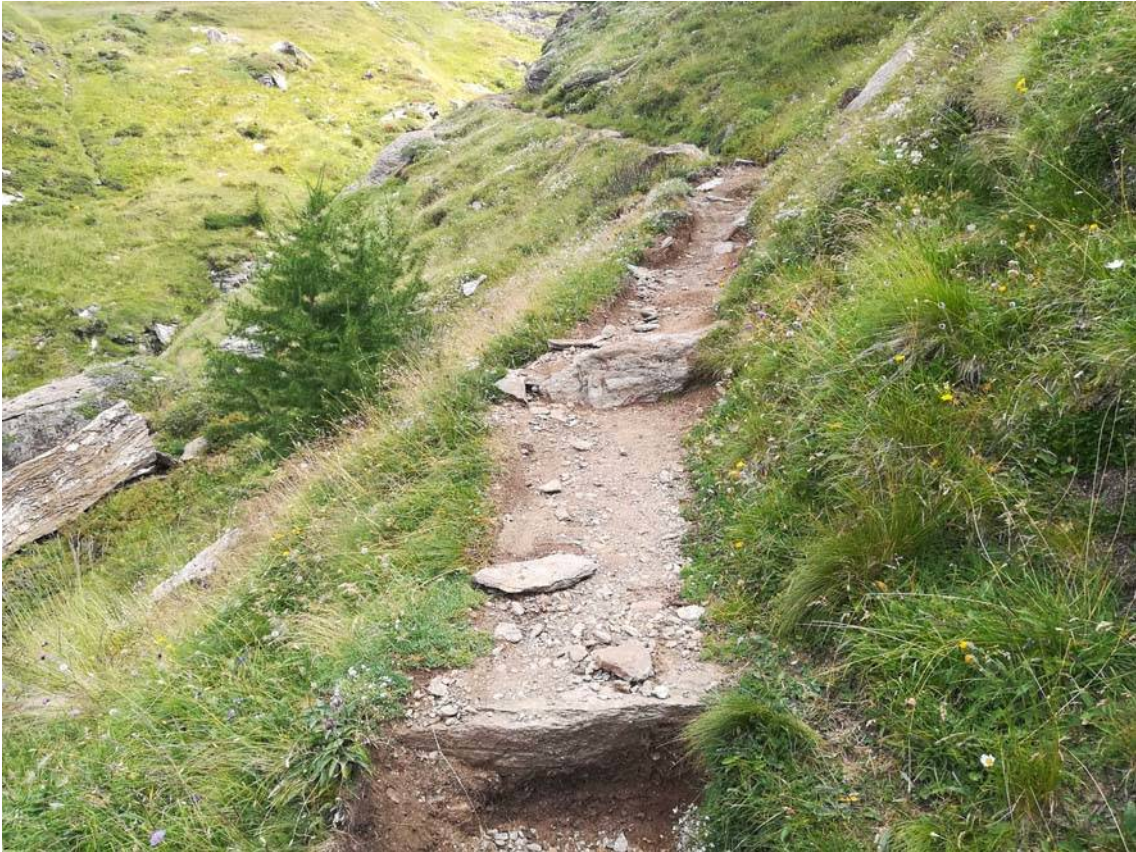
Problema riscontrato: tratto a mezzacosta stretto, ripido e con forte esposizione con presenza di numerosi gradini di legno ormai degradati

Foto 10: tratto a mezza costa esposto con numerosi ostacoli: da allargare verso monte e regolarizzare

Intervento previsto: allargamento e regolarizzazione del fondo, sostituzione dei gradoni con 10 canalette taglia acqua

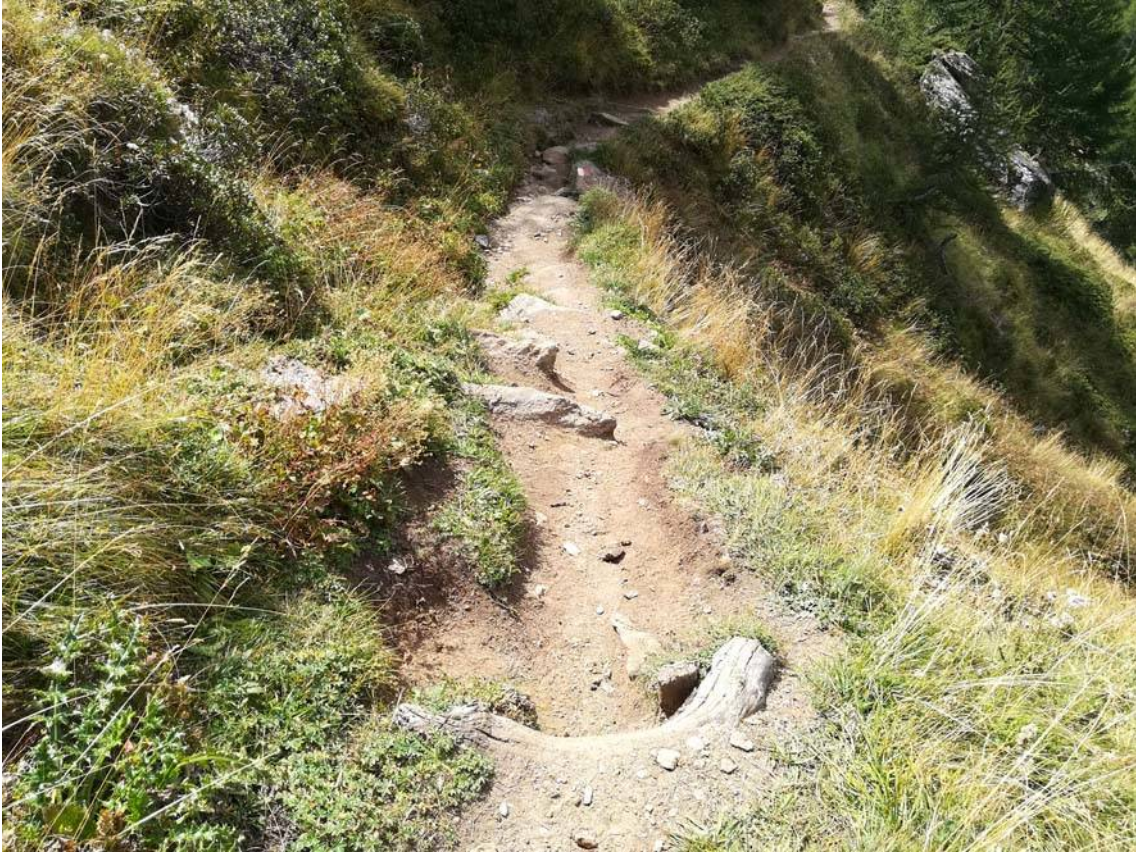
Problema riscontrato: tratto a mezzacosta stretto, ripido e con forte esposizione con presenza di numerosi gradini di legno ormai degradati

Foto 11: tratto a mezza costa esposto con numerosi ostacoli: da allargare verso monte e regolarizzare

Intervento previsto: allargamento e regolarizzazione del fondo, sostituzione dei gradoni con 12 canalette taglia acqua

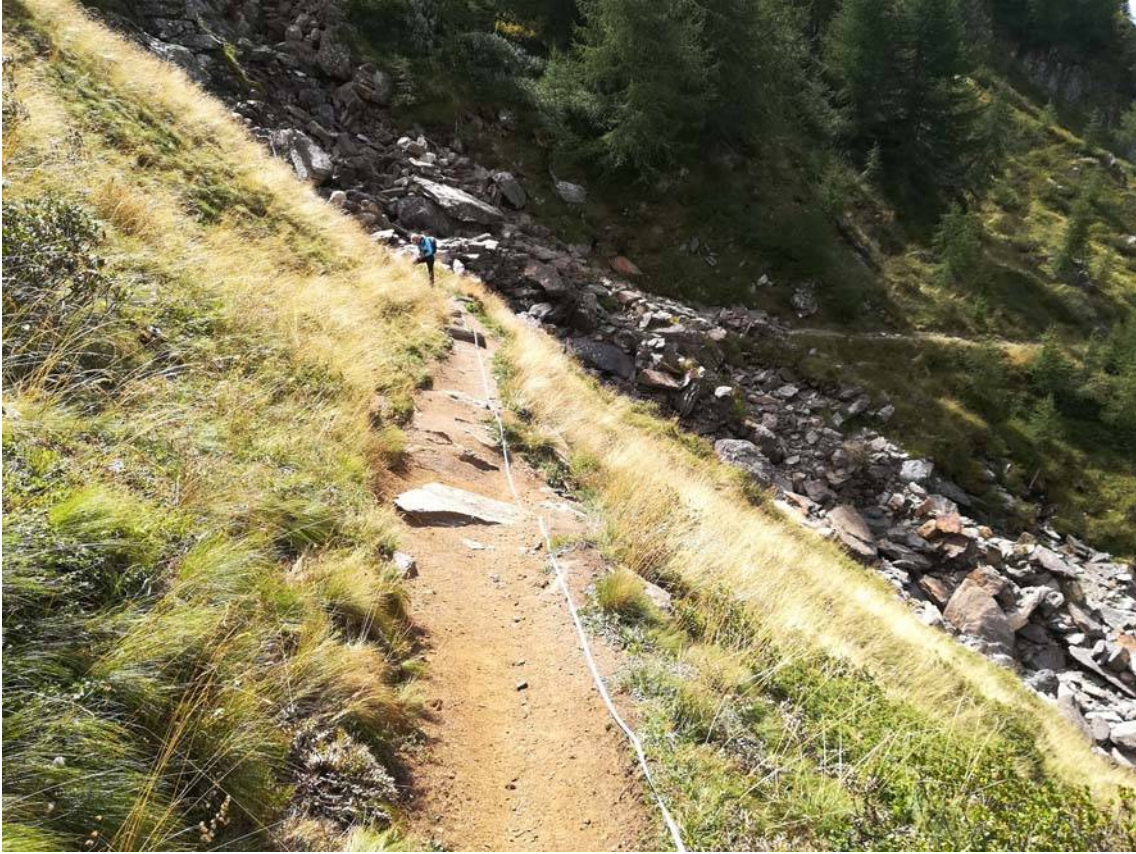
Problema riscontrato: tratto a mezzacosta stretto e con forte esposizione subito prima di un torrentello che mostra problemi di cedimento del lato di valle

Foto 12: Intervento 12. Tratto a mezza costa a monte di un corso d'acqua che mostra segni di cedimento del lato di valle

Intervento previsto: allargamento e regolarizzazione del fondo, cordolatura con tronchi di legno per il sostegno del lato a valle e inserimento di 6 canalette taglia acqua

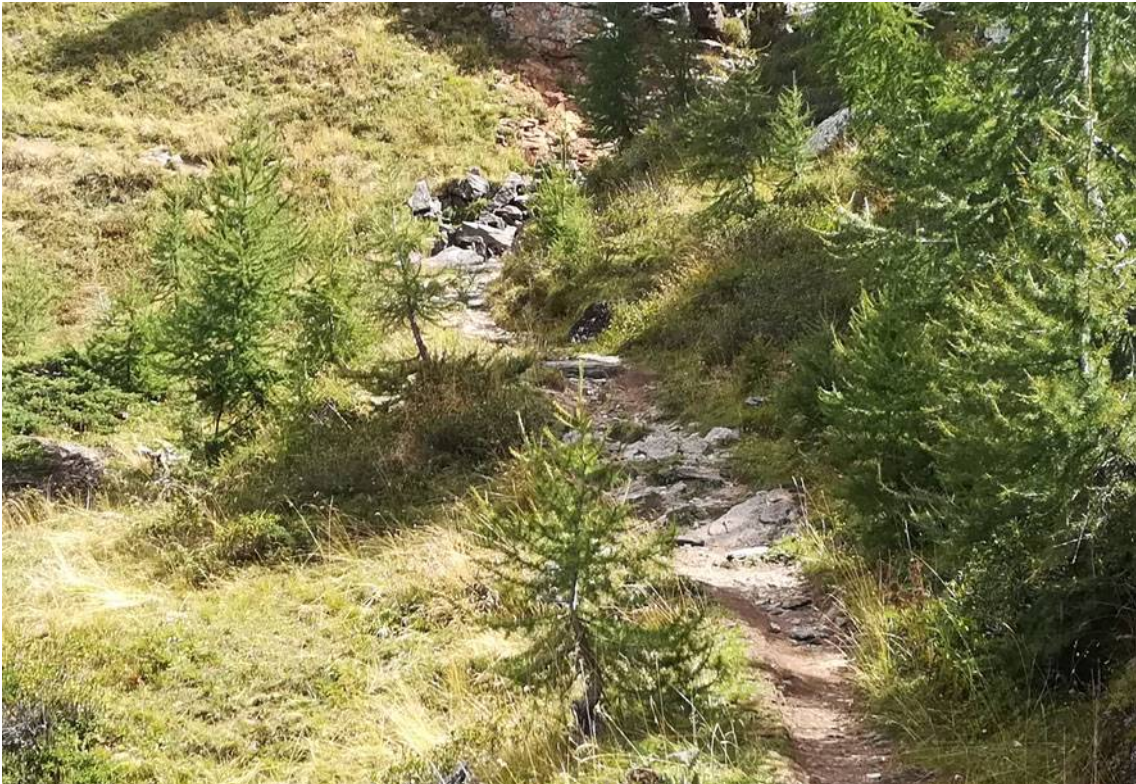
Problema riscontrato: tratto a mezzacosta stretto e con forte esposizione subito dopo un torrentello

Foto 13: Intervento 13. Tratto a mezza costa a valle del corso d'acqua da rendere più scorrevole eliminando molti ostacoli

Intervento previsto: allargamento e regolarizzazione del fondo e inserimento di 7 canalette taglia acqua

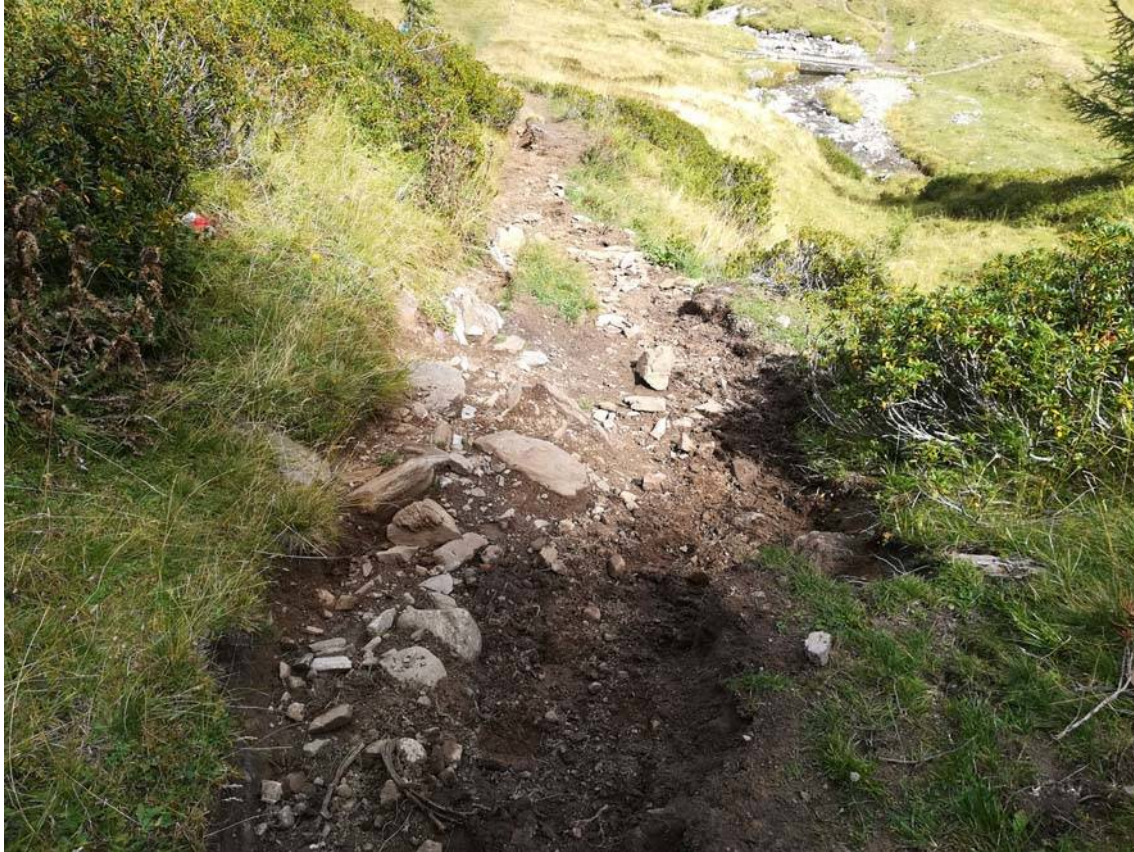
Problema riscontrato: tratto a mezzacosta ripido da fare in salita, molto rovinato soprattutto dal passaggio delle mucche

Foto 14: Intervento 14. Sentiero ripido molto rovinato che deve essere effettuato in salita. L'obiettivo è rendere il fondo più regolare e scorrevole dove la bici possa essere accompagnata di fianco senza doverla portare in spalla

Intervento previsto: regolarizzazione del fondo e inserimento di 7 canalette taglia acqua

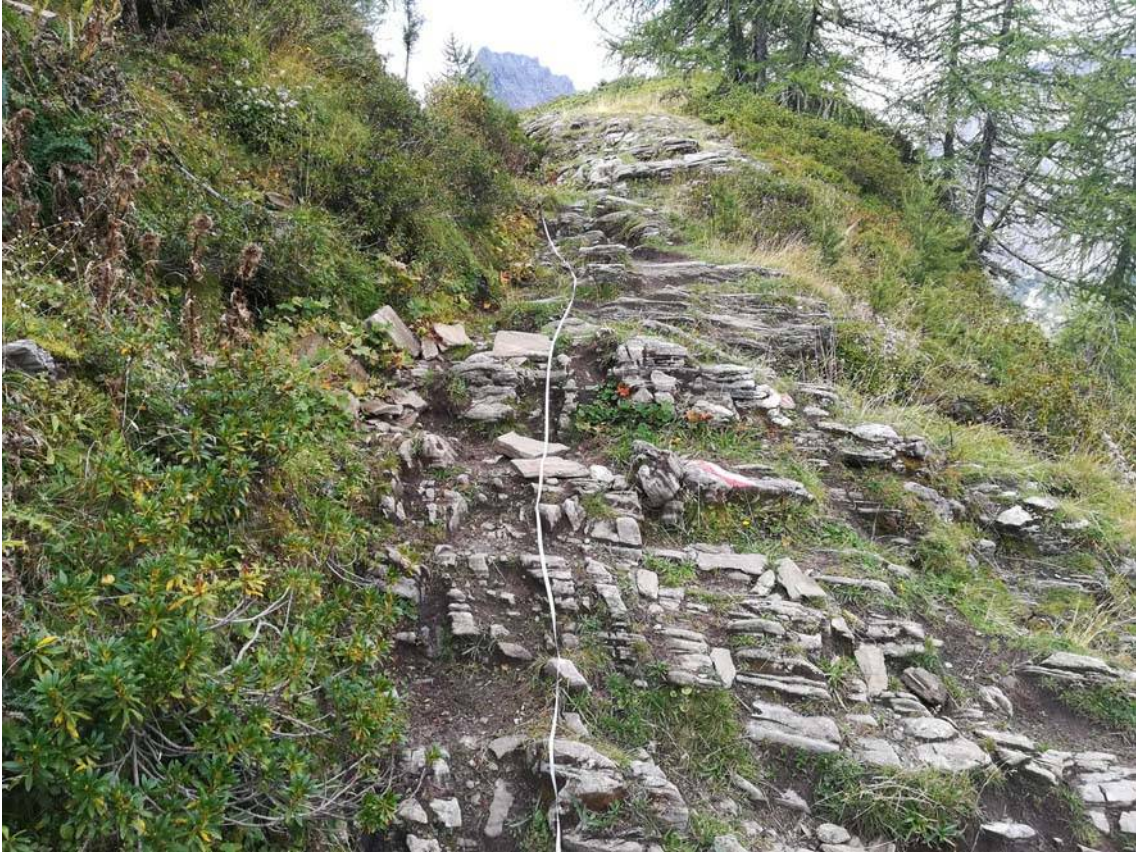
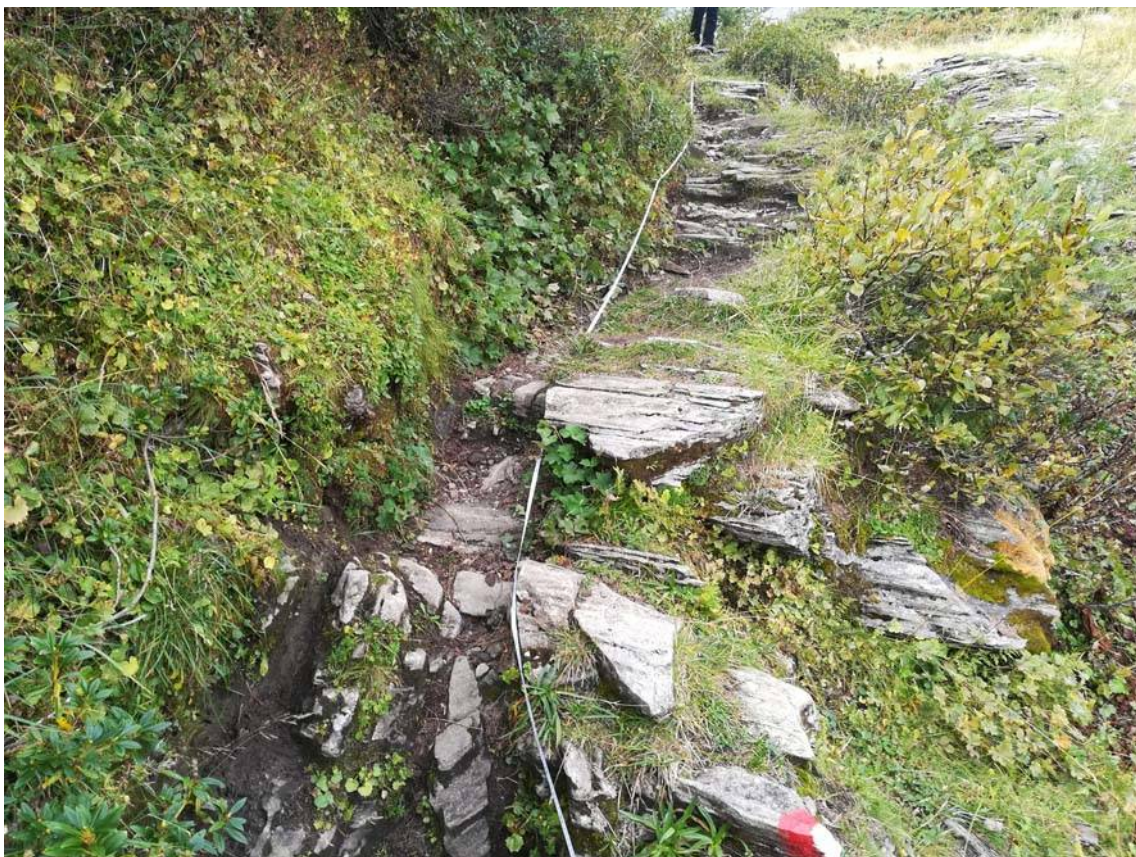
Problema riscontrato: tratto a mezzacosta ripido da fare in salita, molto rovinato con numerosi affioramenti rocciosi che rendono difficoltoso il passaggio anche a piedi

Foto 15a: Intervento 15. Sentiero ripido in roccia da regolarizzare

Foto 15b: Intervento 15. Sentiero ripido in roccia da regolarizzare

Intervento previsto: regolarizzazione del fondo, risagomatura delle porzioni rocciose

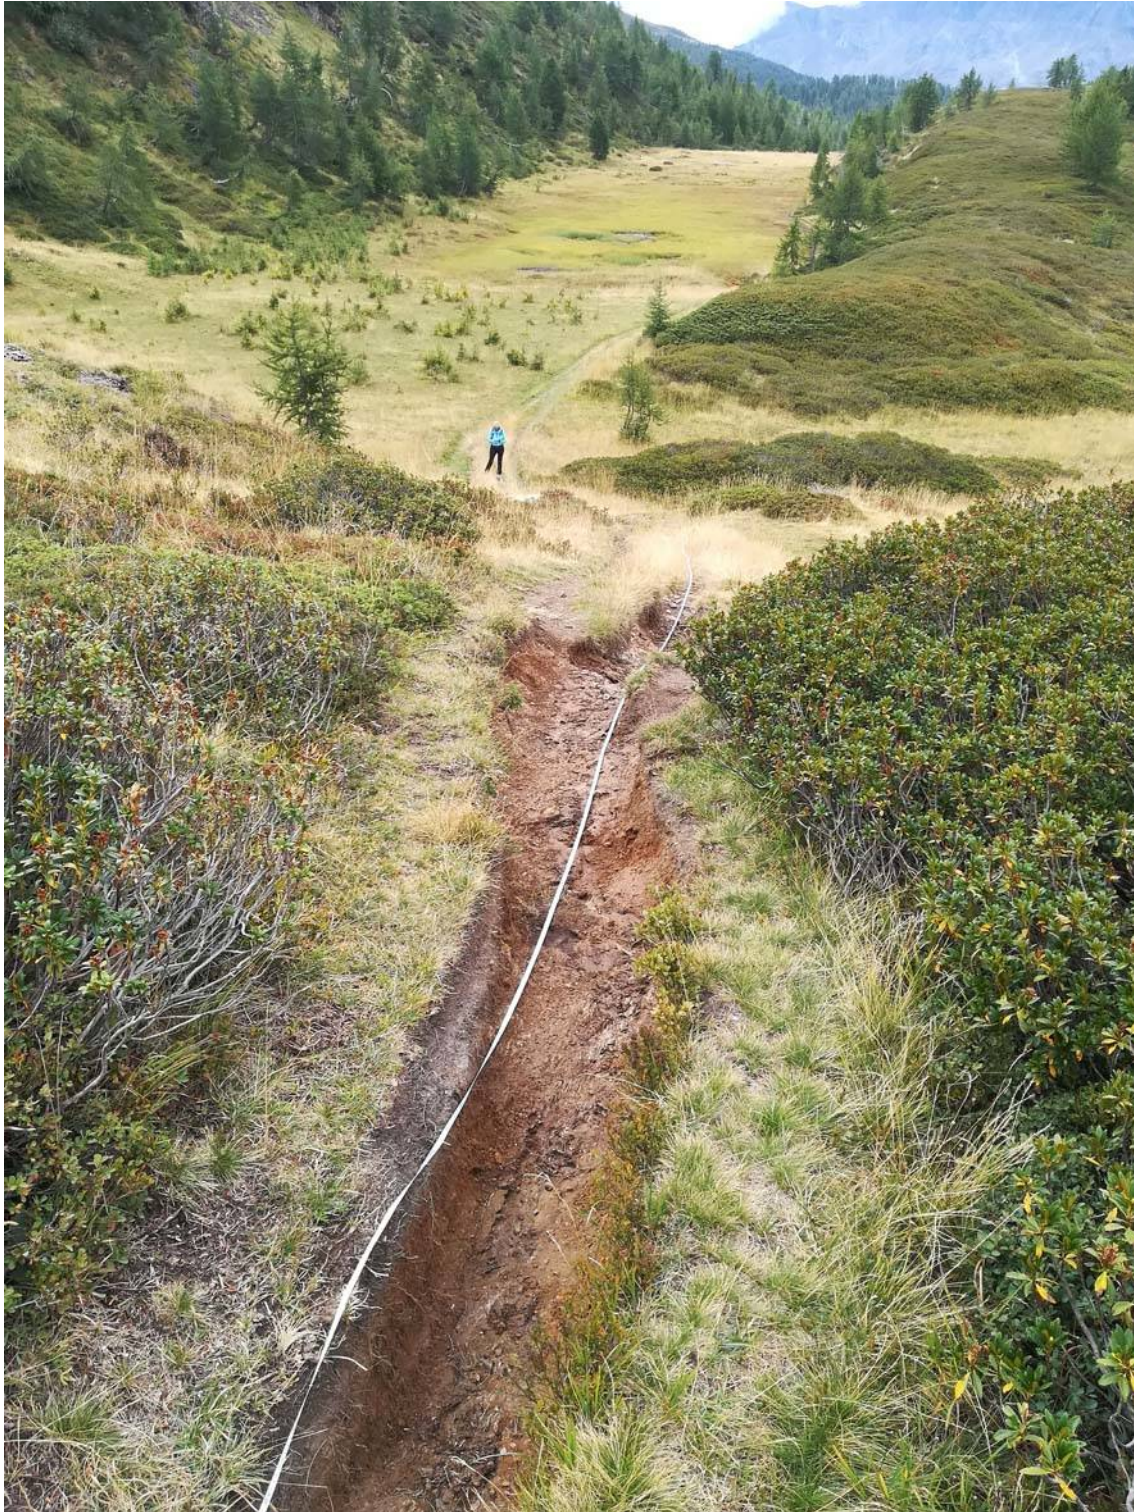
Problema riscontrato: tratto in discesa dove si è formata una stretta trincea che tende a raccogliere l'acqua di ruscellamento continuando a erodere il fondo

Foto 16: Intervento 16. Tratto di sentiero in trincea

Intervento previsto: Allargamento, regolarizzazione di tratto di sentiero esistente in trincea per ricondurlo ad una larghezza media di 1,2 e inserimento di n. 4 canalette per lo smaltimento delle acque

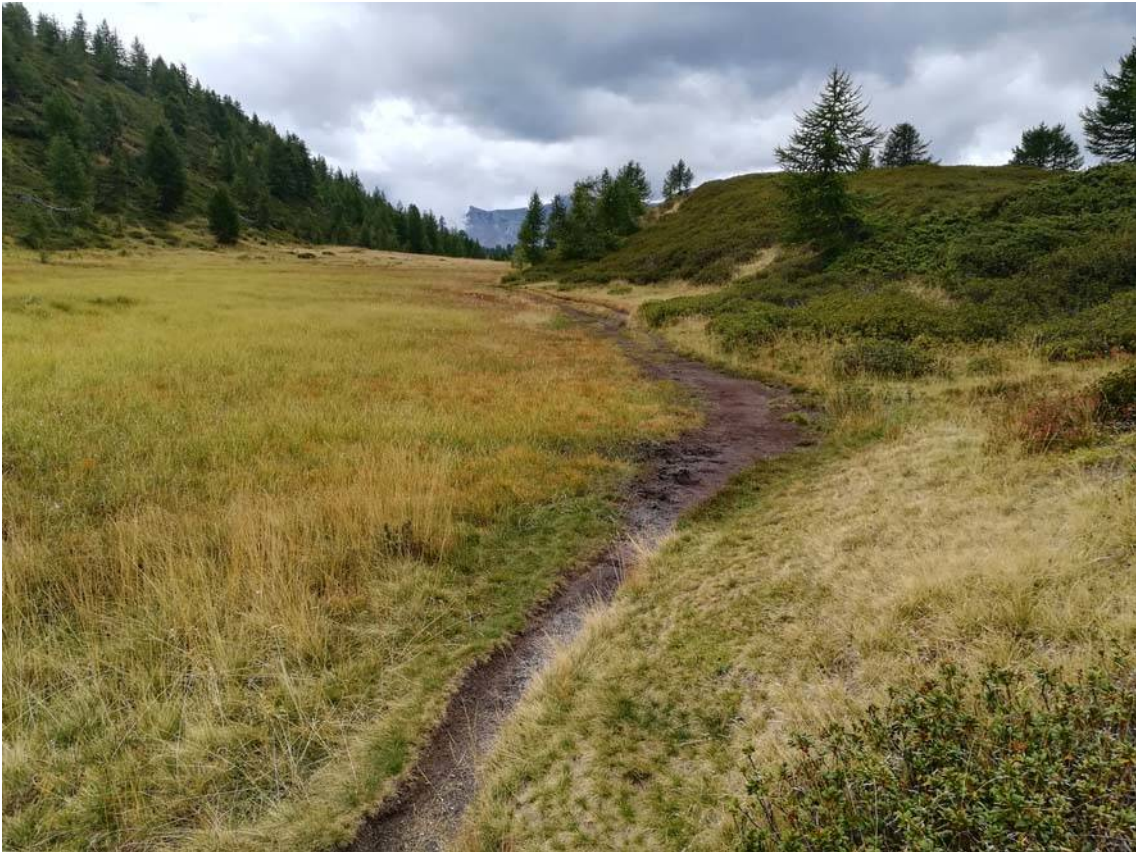
Problema riscontrato: tratto di sentiero che costeggia una delle torbiere più belle del parco che deve essere preservata dai danni da calpestio

Foto 17: Intervento 16. Tratto di sentiero che costeggia la torbiera

Intervento previsto: realizzazione di un camminamento a raso sul bordo della torbiera

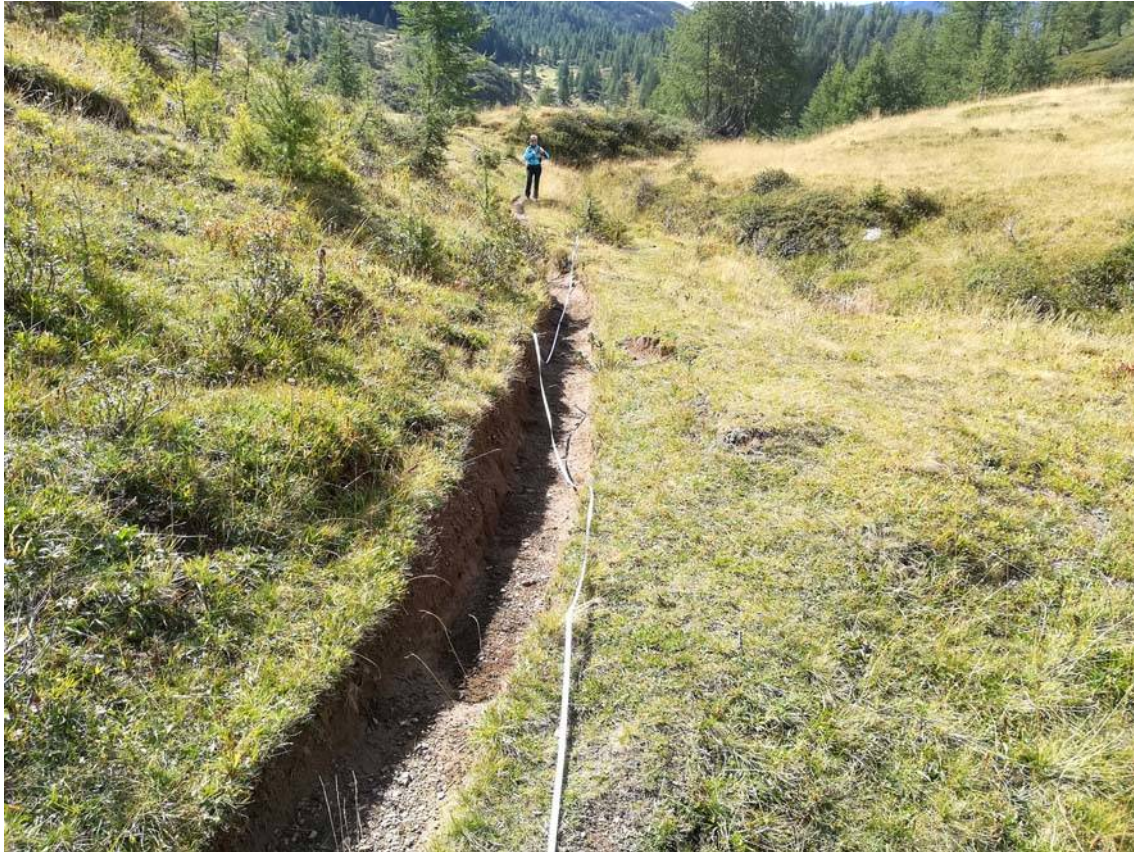
Problema riscontrato: tratto di sentiero in trincea stretta che la gente non utilizza per cui si formano ulteriori sentieramenti paralleli con conseguente danneggiamento del cotico erboso

Foto 19: Intervento 19. Sistemazione di una traccia univoca per evitare ulteriori sentieramenti paralleli

Intervento previsto: Allargamento, regolarizzazione di tratto di sentiero esistente in trincea per ricondurlo ad una larghezza media di 1,2 e inserimento di n. 4 canalette per lo smaltimento delle acque

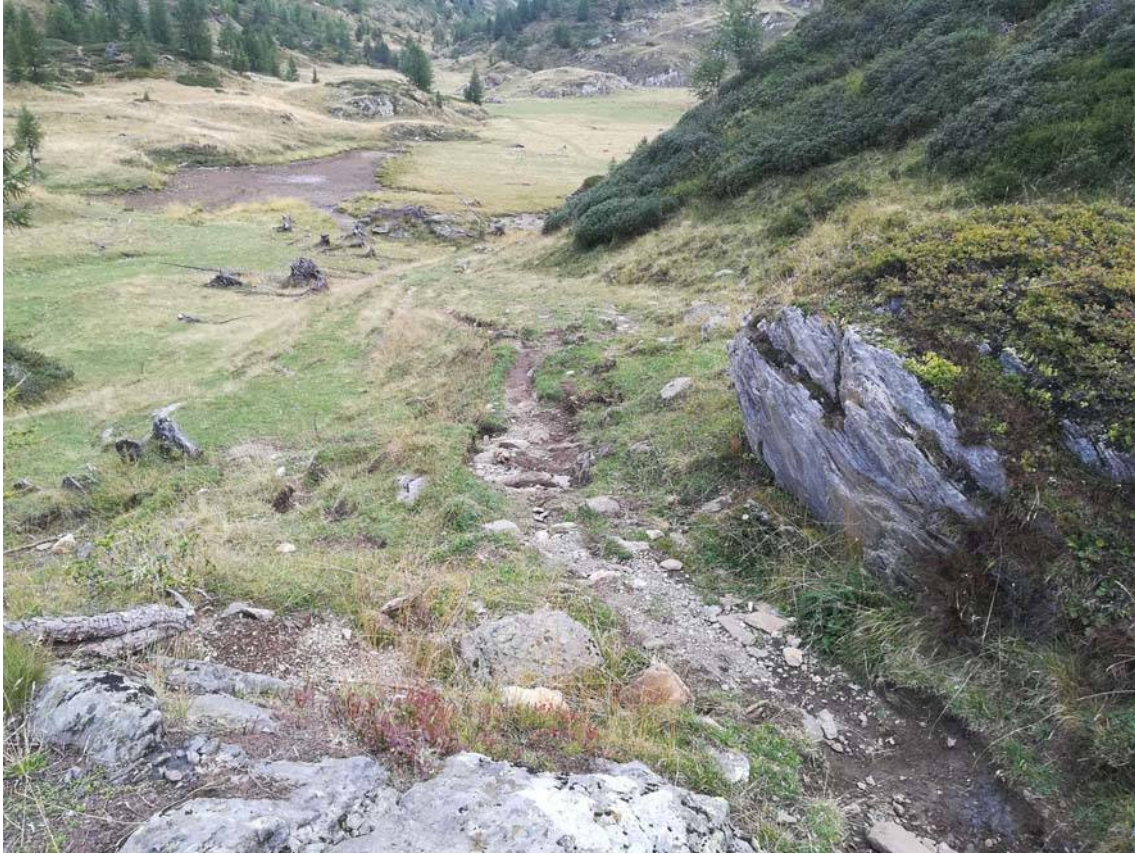
Problema riscontrato: tratto di sentiero in salita molto irregolare e con numerosi ostacoli

Foto 20: Intervento 20. Allargamento e regolarizzazione del fondo

Intervento previsto: Allargamento con definizione di una tratta univoca, regolarizzazione del fondo, spietramento e demolizione di alcune porzioni rocciose

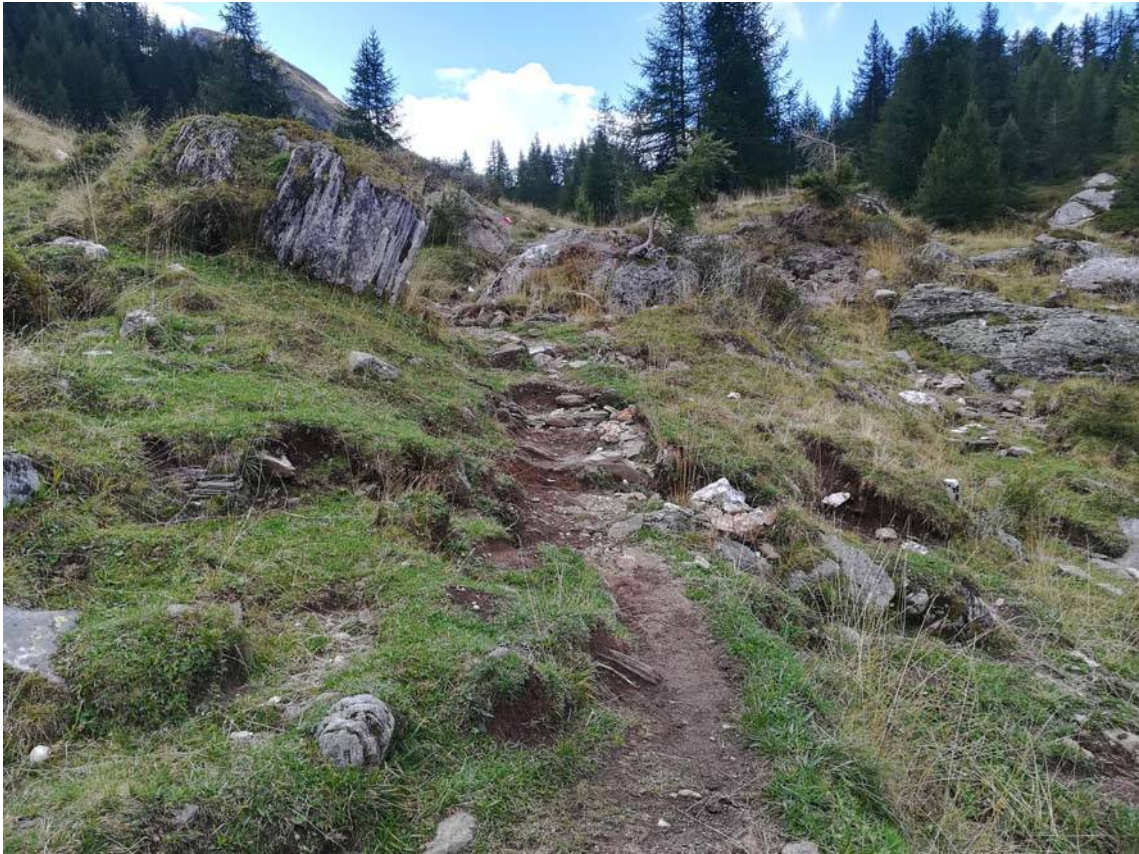
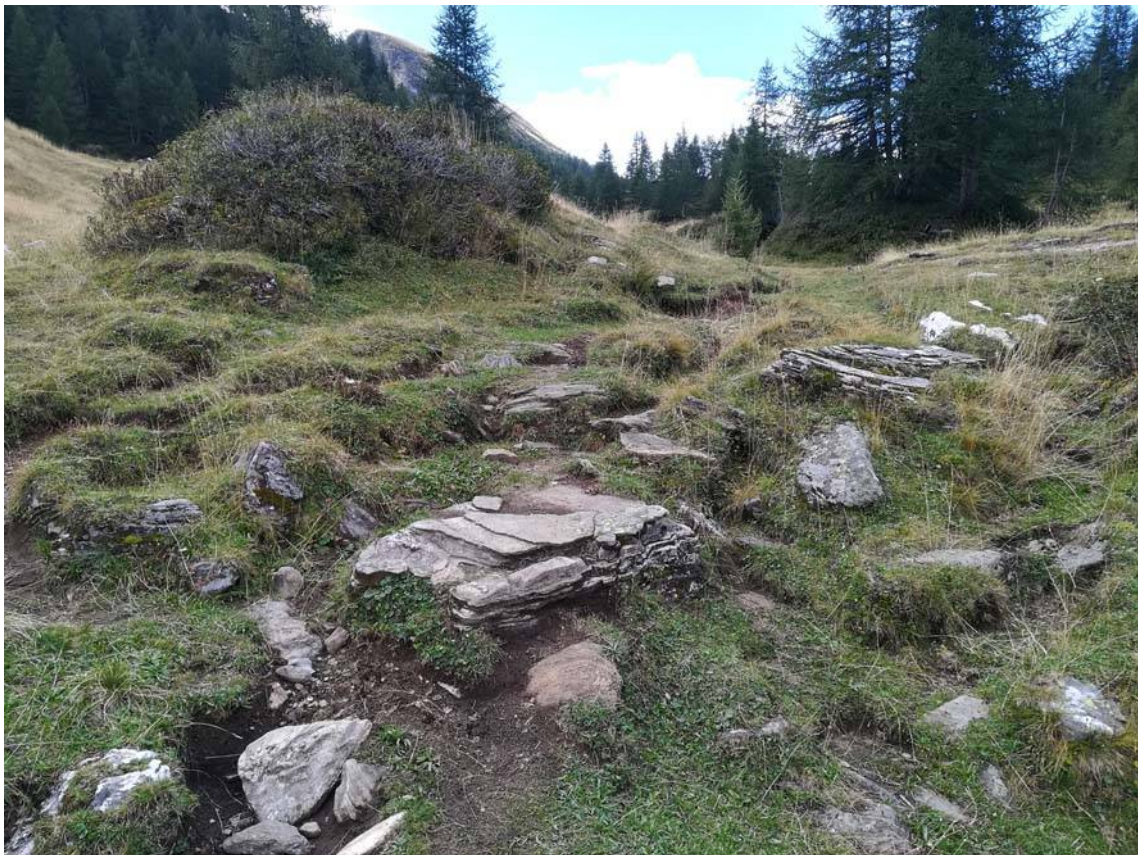
Problema riscontrato: tratto di sentiero in salita molto irregolare e con numerosi ostacoli

Foto 21: Intervento 21. Allargamento e regolarizzazione del fondo

Foto 22: Intervento 21. Allargamento e regolarizzazione del fondo e demolizione di alcune porzioni rocciose

Intervento previsto: Allargamento con definizione di una tratta univoca, regolarizzazione del fondo, spietramento, demolizione di alcune porzioni rocciose realizzazione di un tratto di lastricato
