Il Grande Est di Devero

Percorso ciclo-escursionistico tra gli alpeggi del Bettelmatt

Maggio 2023	PROGETTO ESECUTIVO
Elaborato 01	RELAZIONE ILLUSTRATIVA GENERALE DOCUMENTAZIONE FOTOGRAFICA

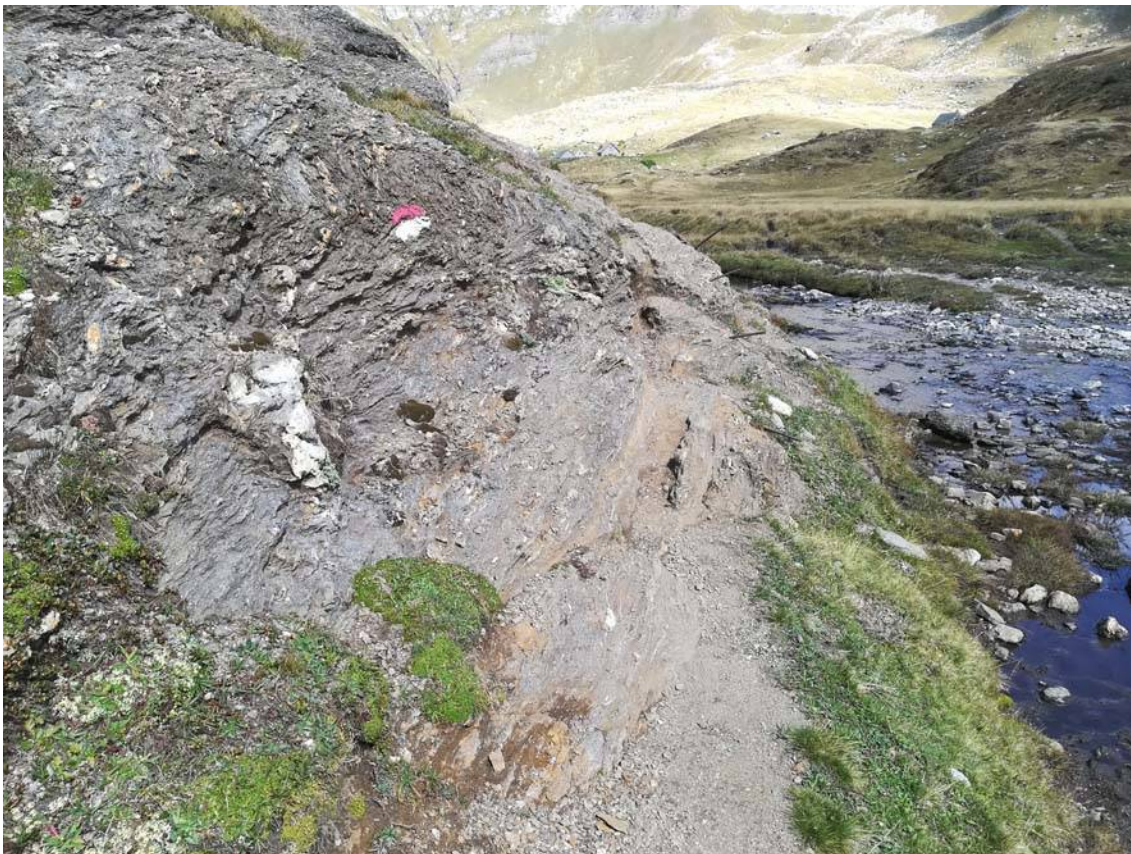
Problema riscontrato: roccia affiorante

Foto 29: Intervento PT01. Roccia affiorante da regolarizzare

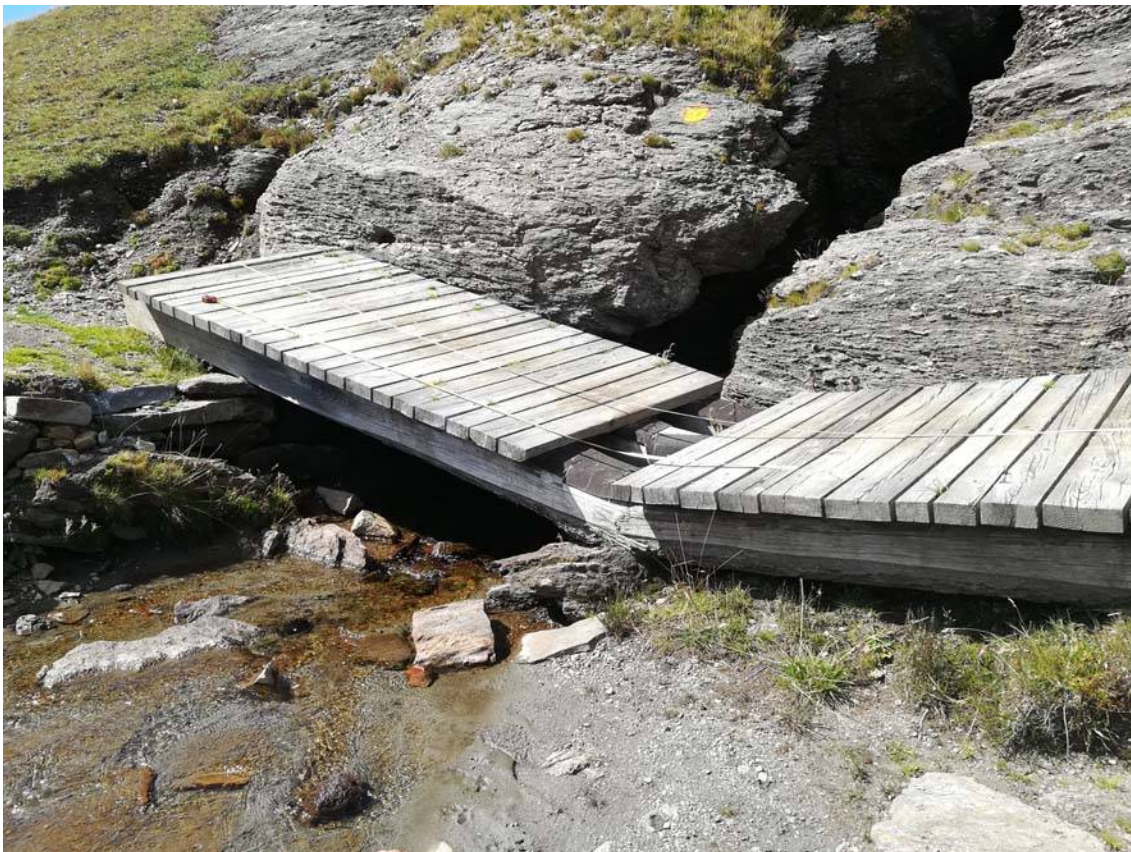
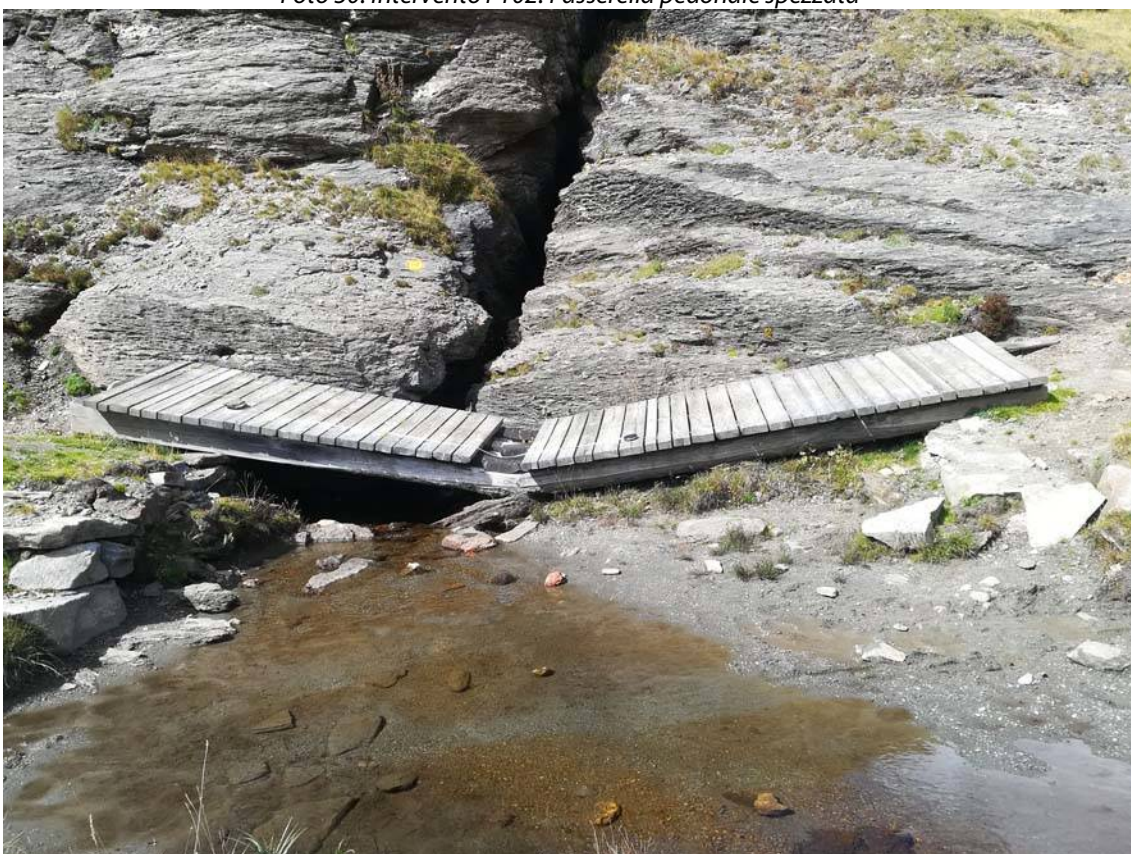
Foto 30: Intervento PT02. Passerella pedonale spezzata

Foto 31: Intervento PT02. In sponda idrografica destra sarà costruita una nuova base d'appoggio in pietrame

Intervento previsto: riutilizzo della travatura esistente della passerella rotta con predisposizione di nuove spalle di appoggio più ravvicinate realizzate in muratura di pietrame a secco

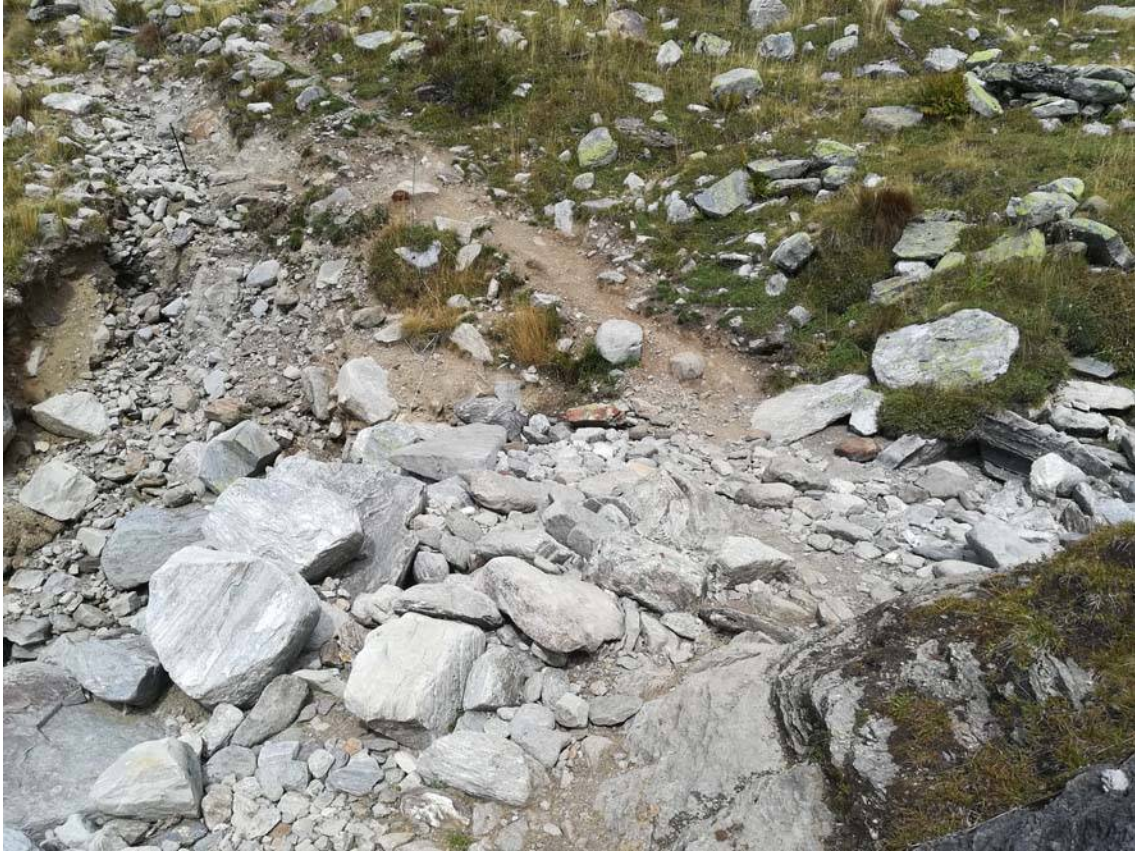
Foto 32: Intervento PT03. Guado da ricostruire su Rio della Satta comprensivo di doppia fila di scogliera a protezione della sponda destra in erosione

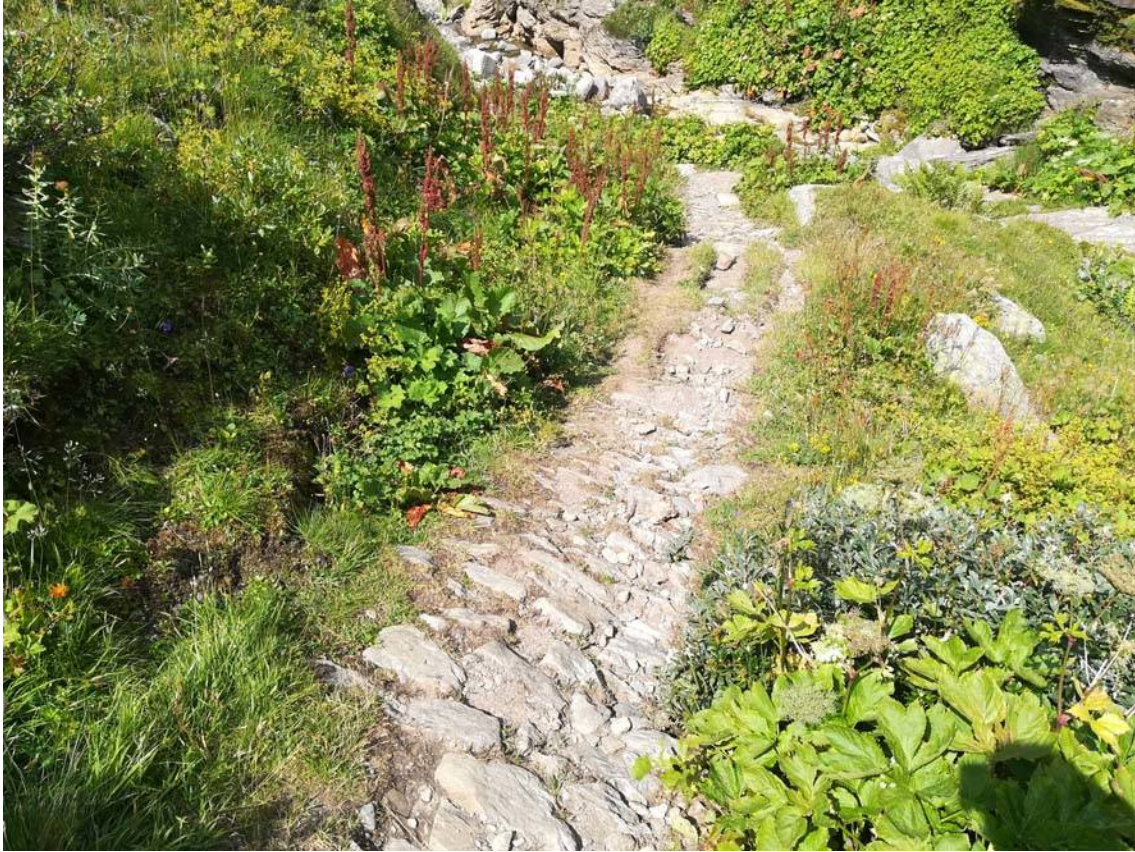
Foto 33: Intervento PT04. Tratto di lastricato esistente da completare nei tratti deteriorati

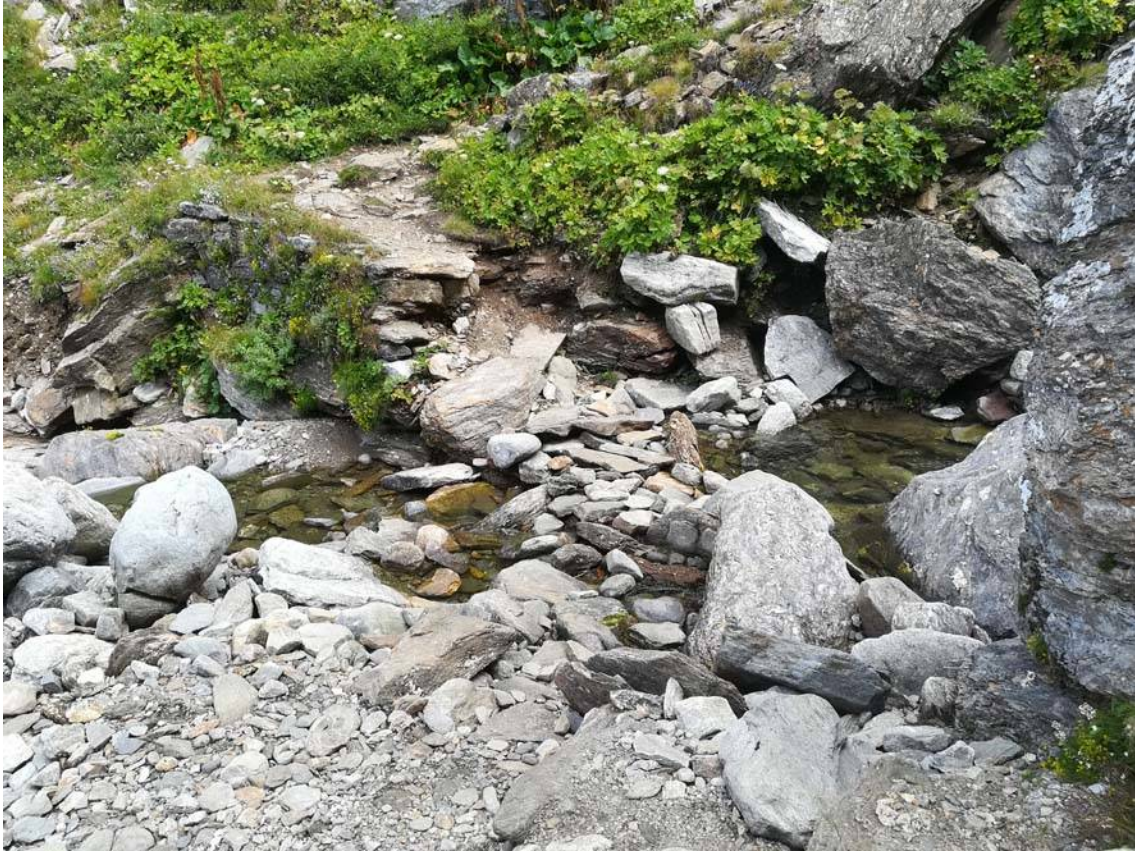
Foto 34: Intervento PT05. Guado da rifare su Rio della Satta comprensivo di gradini in sponda destra

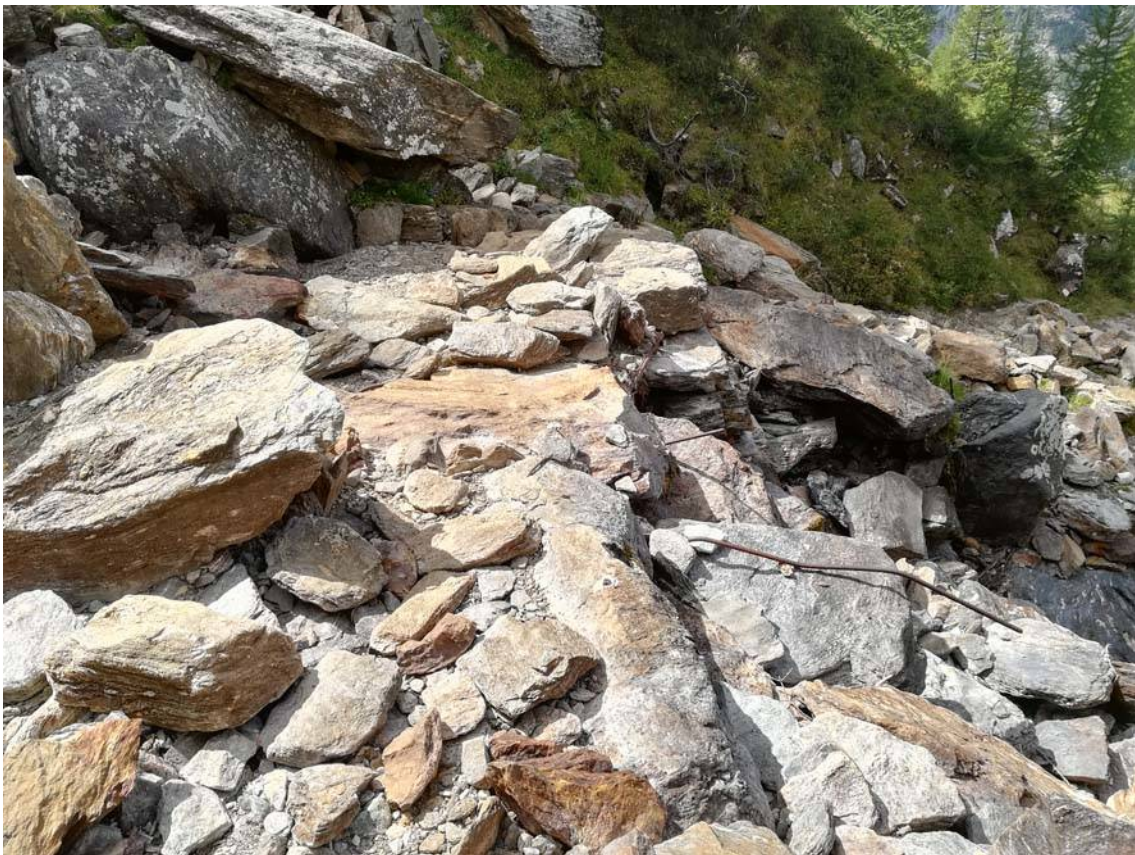
Foto 35: Intervento PT06. Guado da rifare su affluente del Rio della Satta

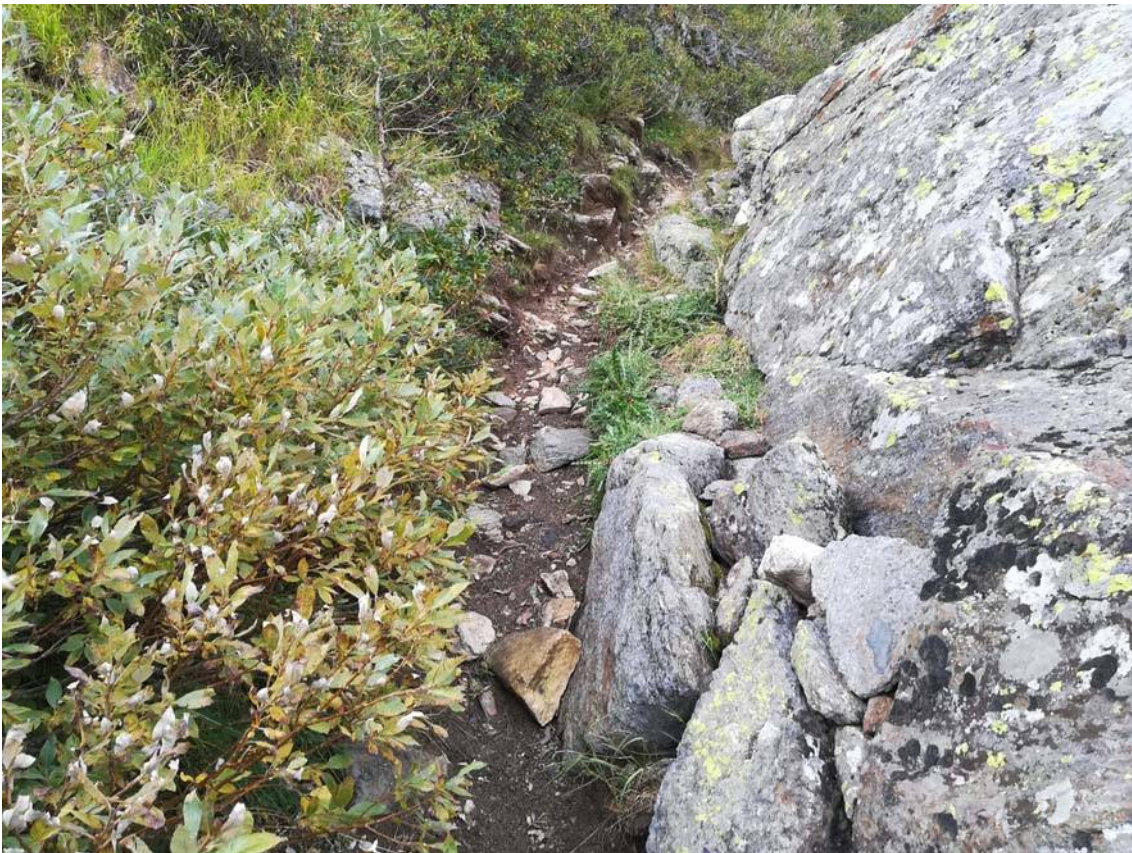
Foto 36: Intervento PT07. Trincea dal fondo roccioso da regolarizzare con posa di una pavimentazione grossolana in pietrame a riempire gli spazi vuoti

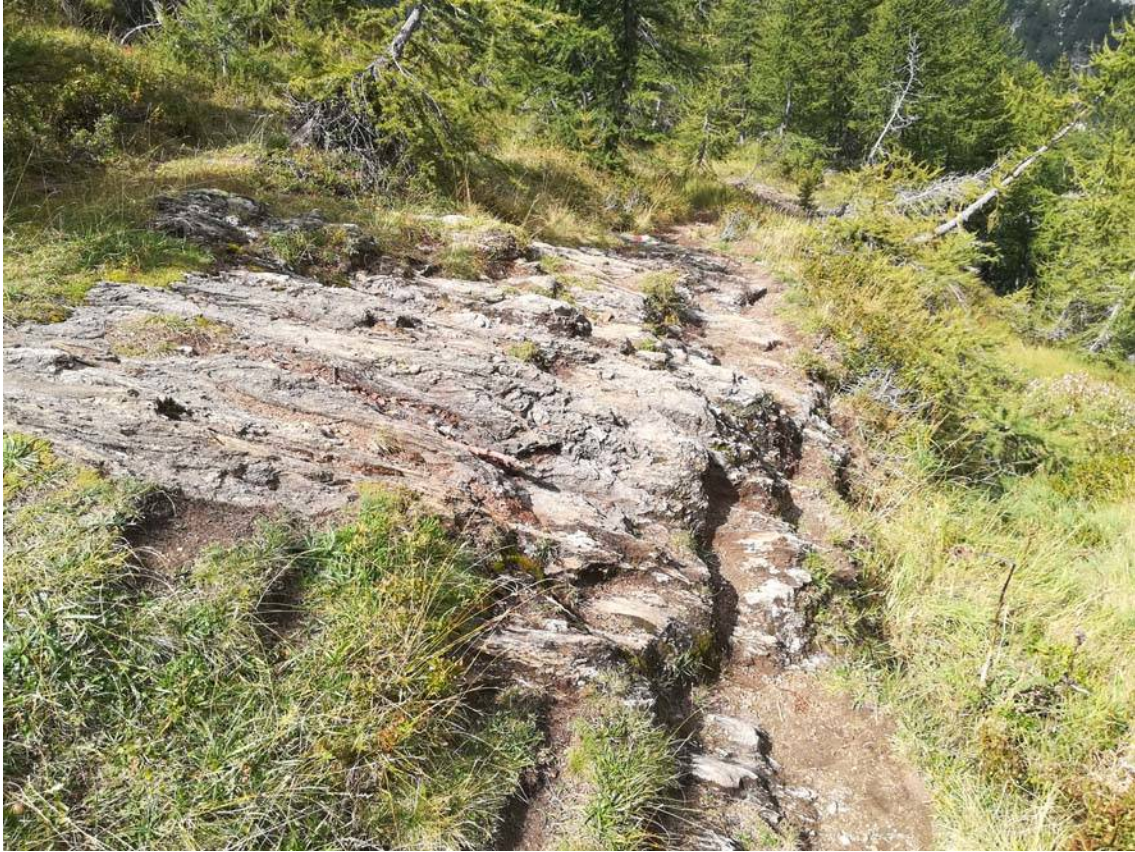
Foto 37: Intervento PT08. Roccia affiorante da regolarizzare per smussare i gradini

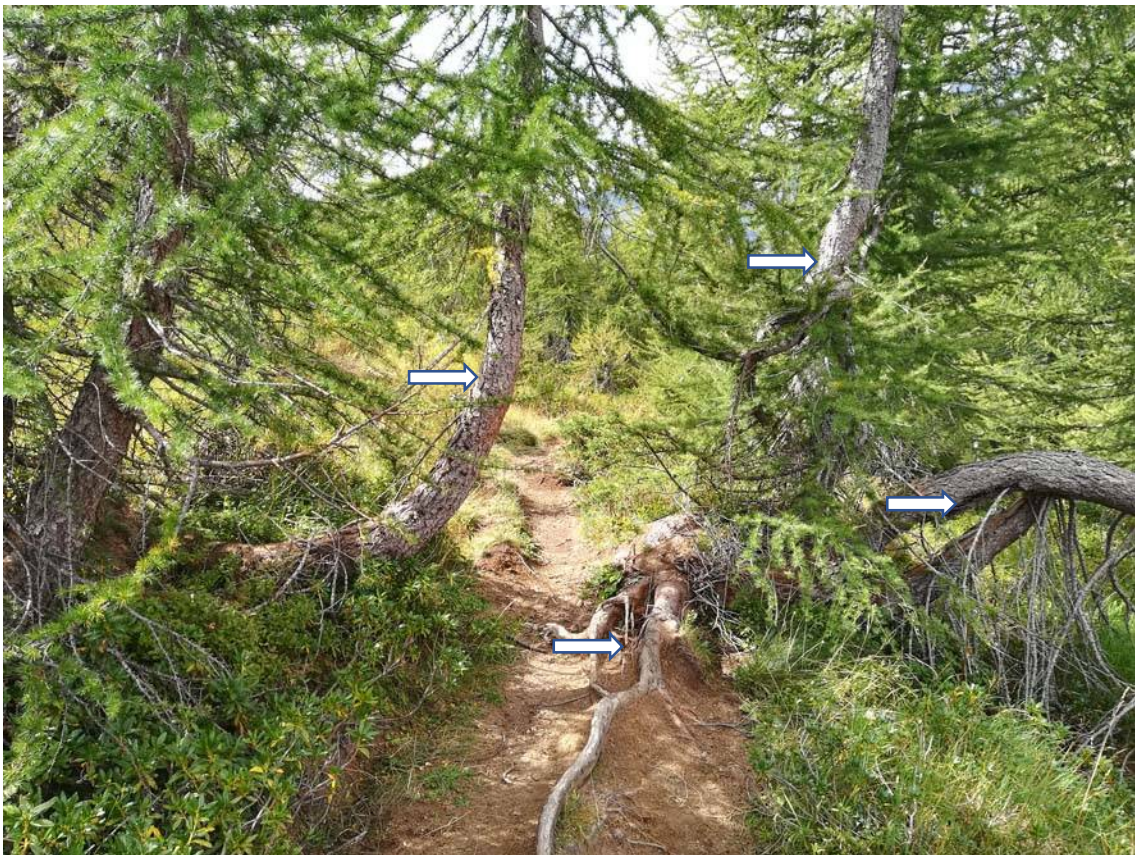
Foto 38: Intervento PT09. 3 Piante e radici da tagliare

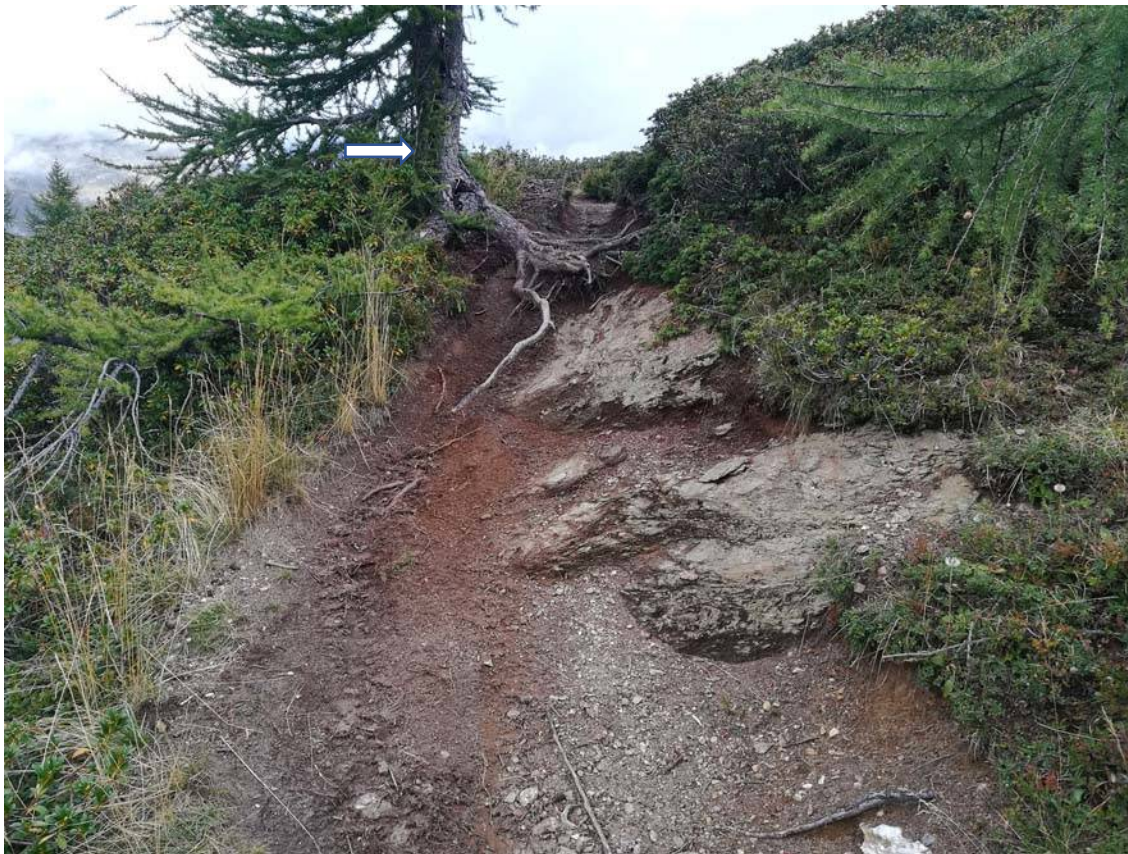
Foto 39: Intervento PT10. Pianta e radici da tagliare

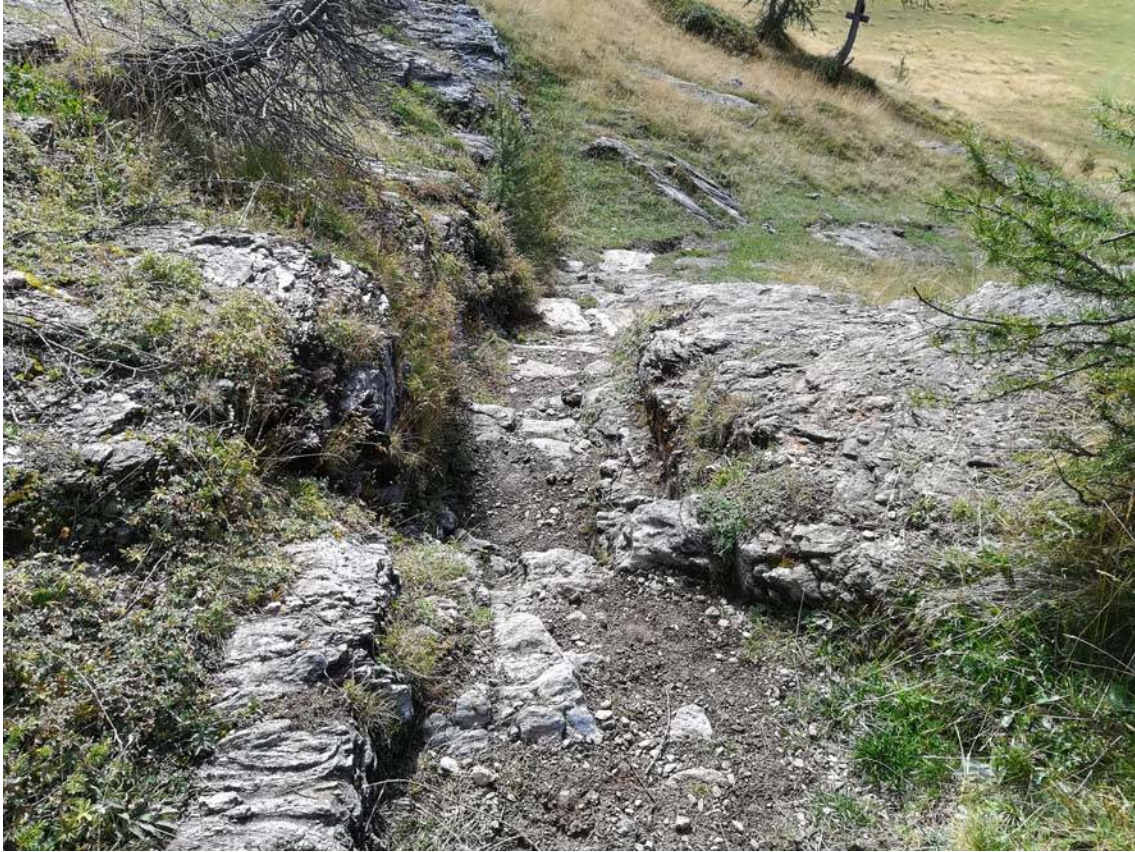
Foto 40: Intervento PT11. Trincea in roccia da riempire a formare una rampa in pietrame più regolare

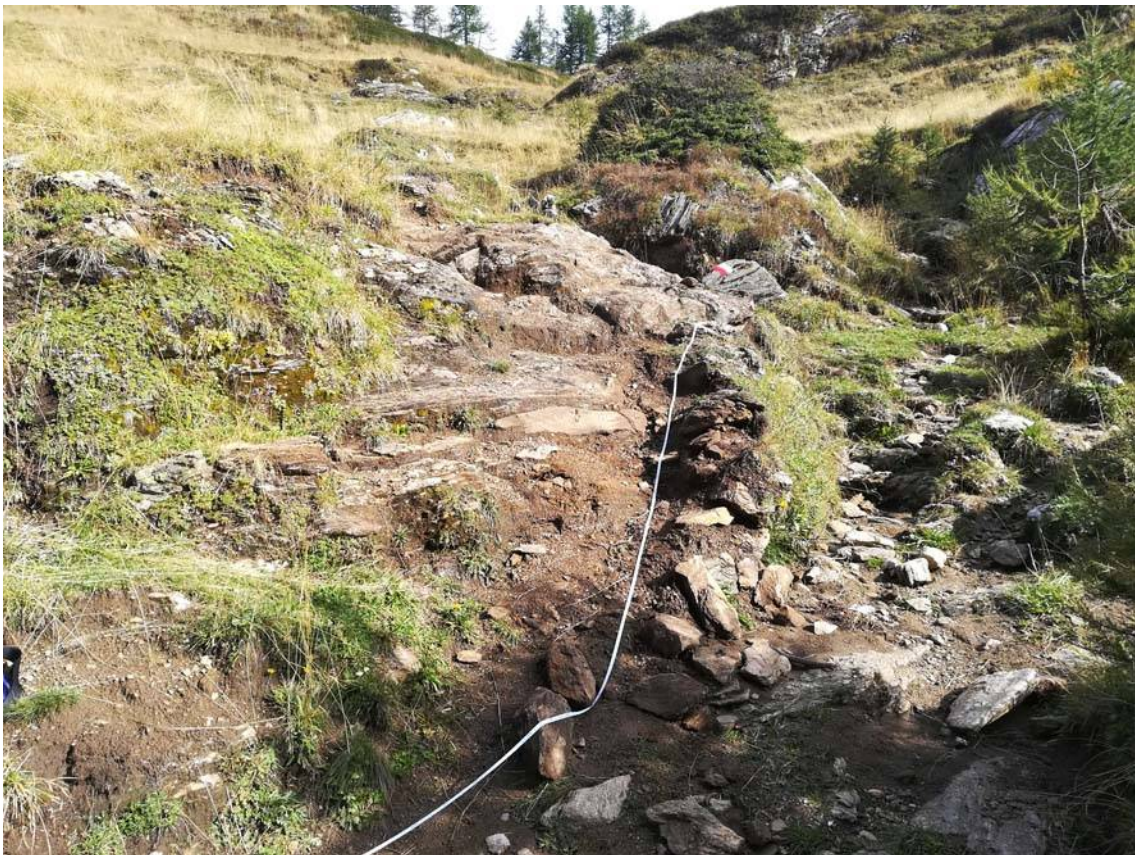
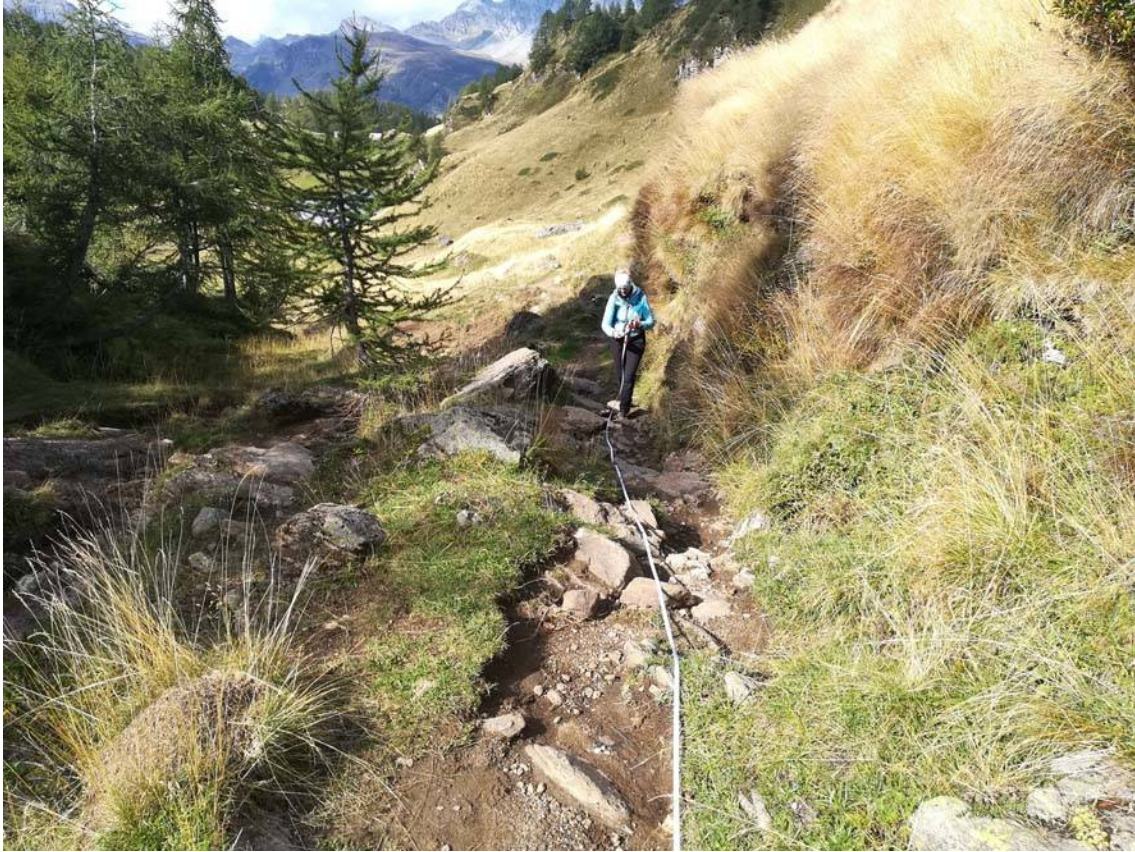
Foto 41: Intervento PT12. Tratta rocciosa da superare tramite una rampa in pietrame sostenuta da un muro in pietra

Foto 42: Intervento PT12. Tratta rocciosa da superare tramite una rampa in pietrame

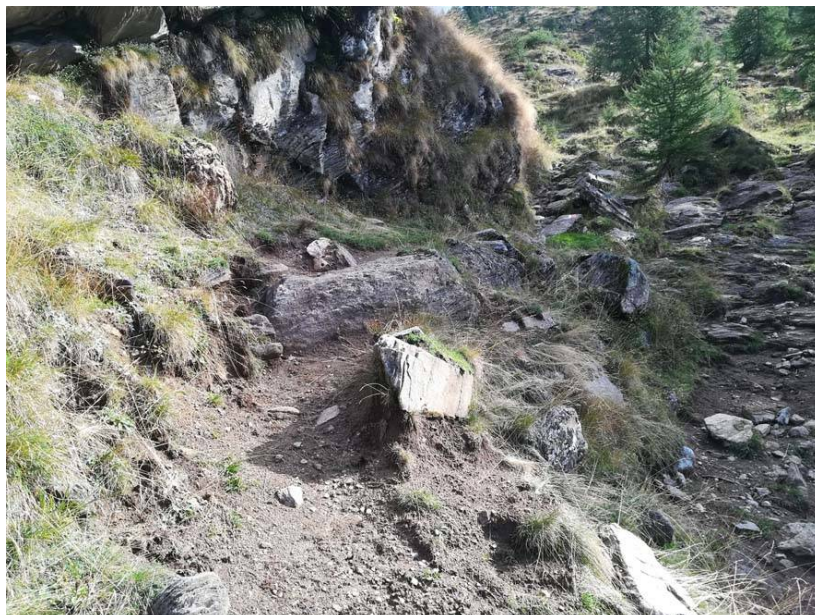
Foto 43: Intervento PT13. Alto gradino rocciosa da superare tramite una rampa in pietrame
